# 新庁舎建設工事の進捗状況 1/2

## 工事写真

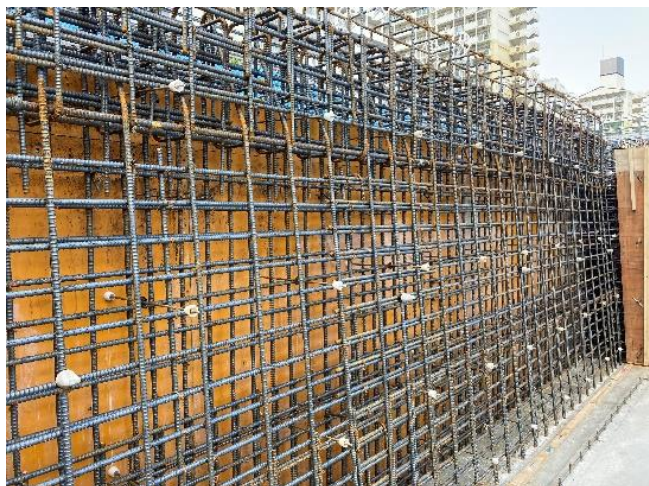
B1階 壁立上り配筋は構造図通り組まれていることを確認しました (4/17)

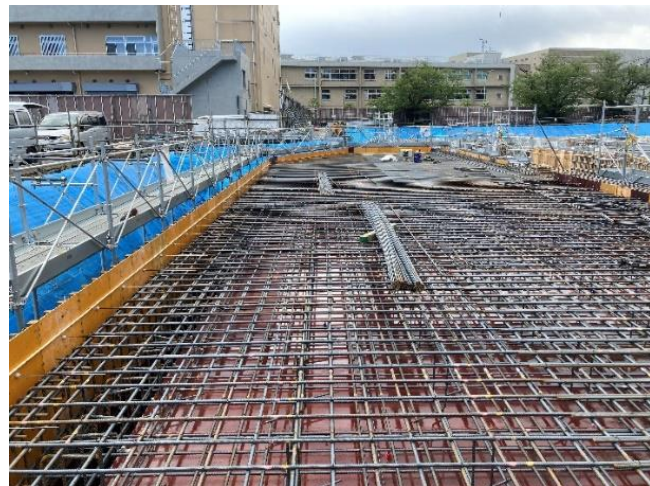
スロープ屋根部分は綺麗に配筋されています。型枠内は清掃され、良好に管理されています。(4/17)

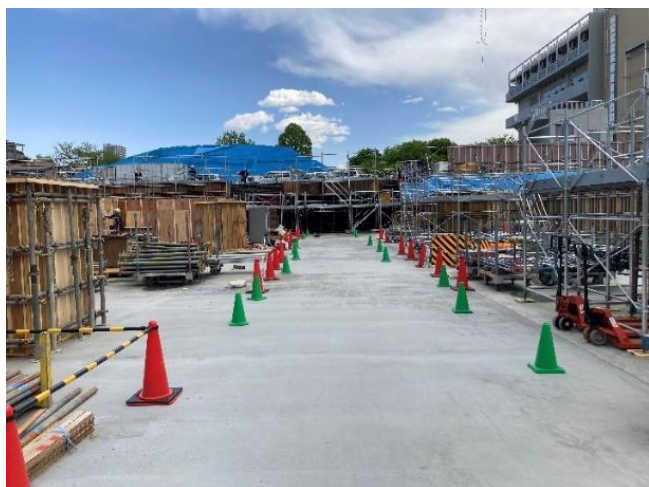
場内は整理整頓され良好に管理されています。(4/17)

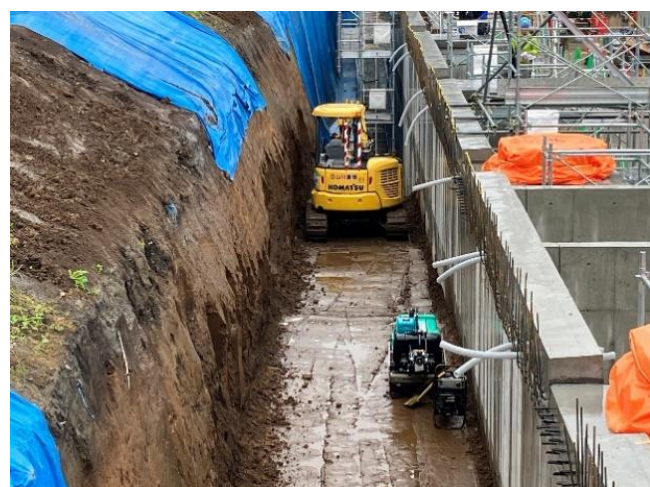
防水完了部はバックホウによる埋め戻し及びコンパクター及びランマーを使用して転圧が行われています。(5/15)

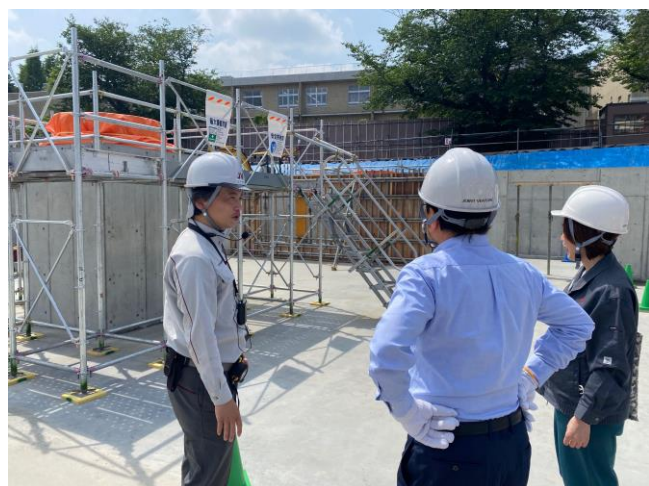
免震装置据付工事の最終日。据付済みの免震装置はオレンジ色のシートで養生されています。(5/22)

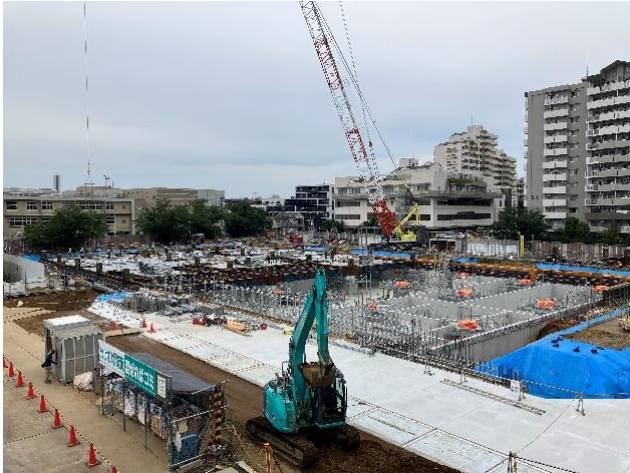
現場は整然と管理されています。6/1より0節鉄骨の建方が開始され、Y1通り～Y6通りまで問題なく建方が行われています。(6/6)

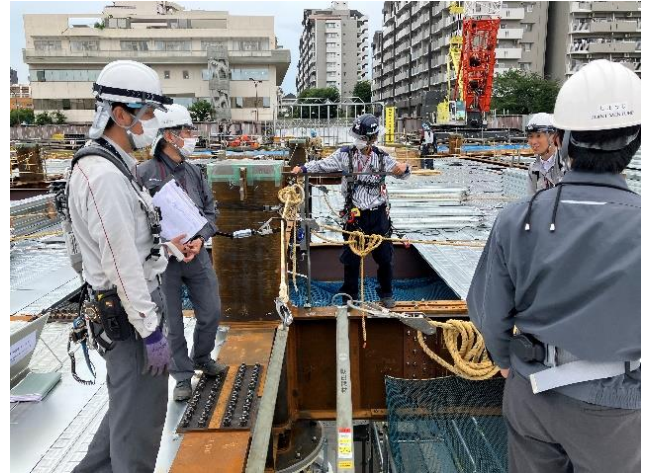
本締め完了後の鉄骨柱の建入精度の確認を行いました。X方向Y方向共に、柱の倒れは管理許容差内であることを確認しました。(6/6)

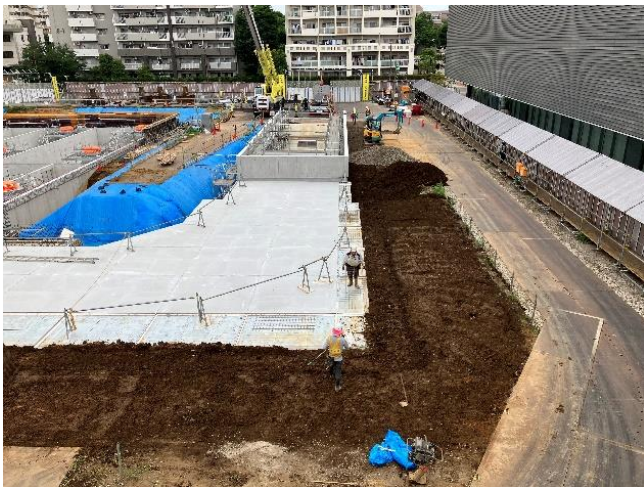
車路部分外周部の埋戻しが完了しました。今後、車路屋根スラブ部の残りの防水押えコンの打設が行われます。(6/6)

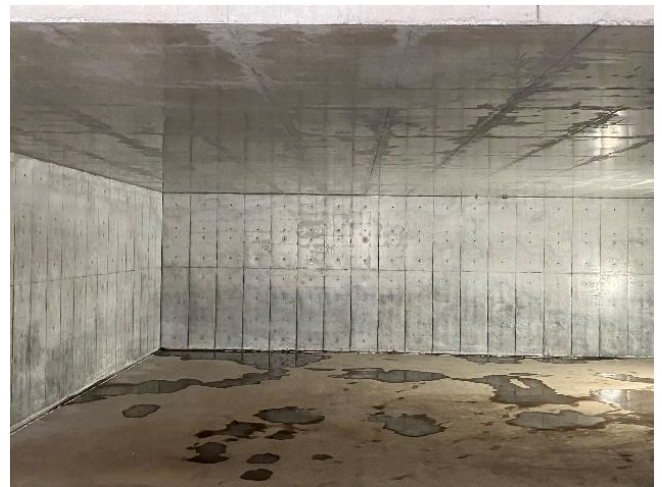
車路部分の型枠解体が完了し、良好な打ち上りであることを確認しました。壁型枠の割付は綺麗に行われています。(6/6)

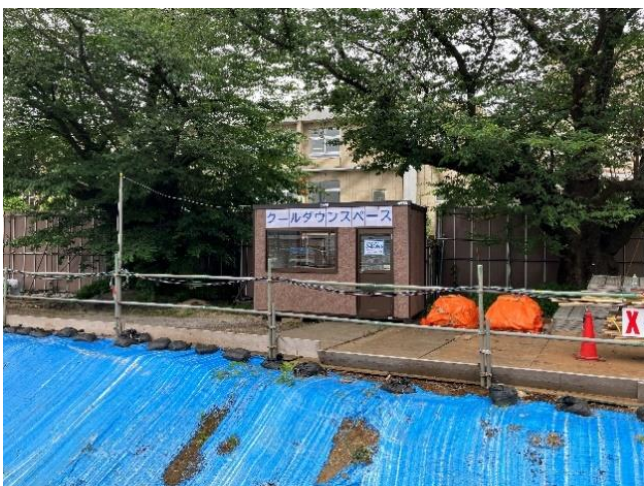
敷地南面にクールダウンスペースが設置され、運用されていることを確認しました。作業員に対する熱中症対策が行われています。(6/6)
