国指定史跡

武蔵国分寺跡

— 近年の僧寺伽藍の発掘調査 —

平成30年10月 国分寺市教育委員会発行

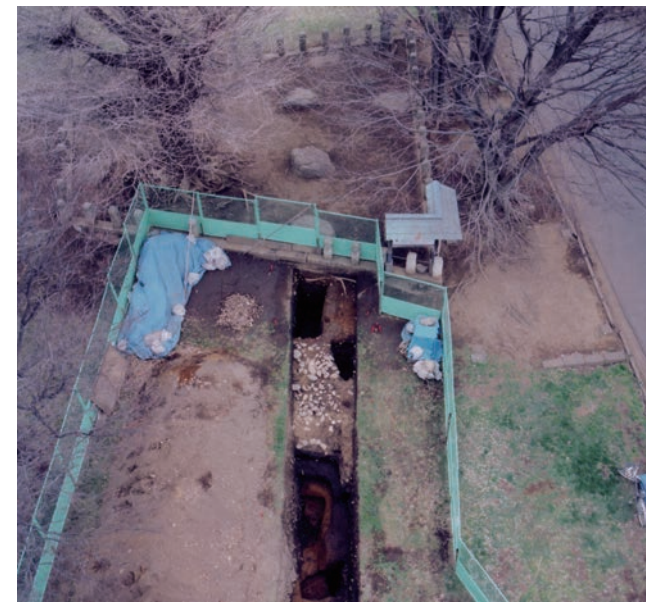
塔跡1全景 西から

塔跡1は、創建塔として建立され、火災を受けた後に再建され、武蔵国分寺の最終段階まで存続したことは明らかとなりました。建物は創建と再建ともに、同位置において建てられており、三間(約10m)四方の礎石建物と判明しています。基壇は版築により構築され、約18m四方です。基壇外装は乱石積。外周には雨落石敷が巡っています。

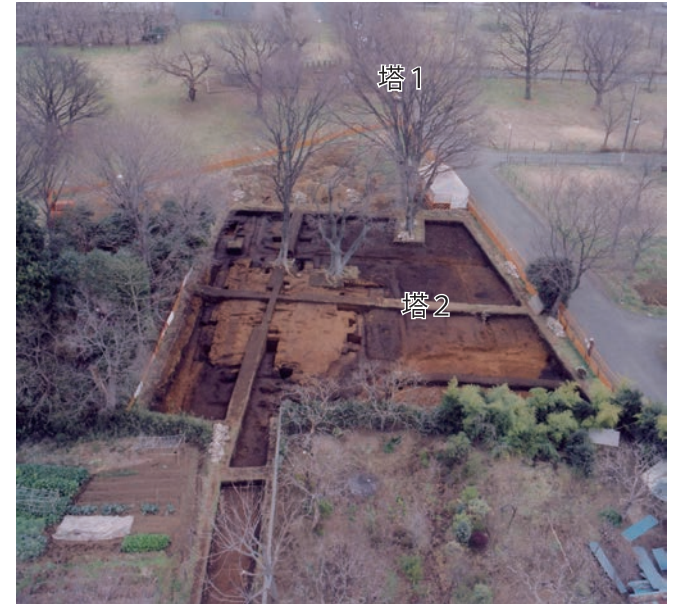
塔跡2全景 西から

塔跡2は、建物基礎の版築内から出土する土器から造作の時期が9世紀中頃と想定されます。建物基礎は、塔跡1と同等の建物が建つような規模と構造を有していますが、礎石や基壇外装の部材が残っていないことや屋根瓦の出土量が少ないことから、未建設の可能性もあります。

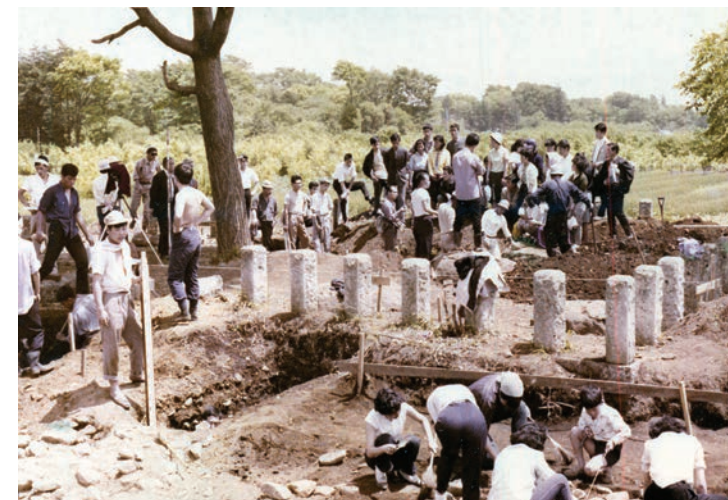
昭和39年度調査 塔跡1 南西から

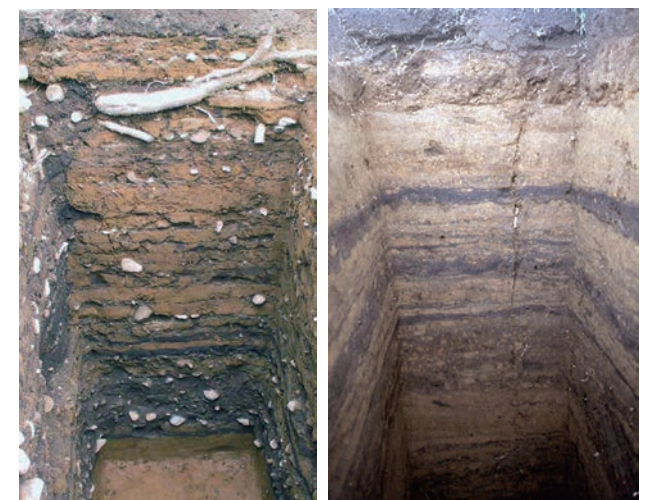
建物基礎版築断面 (左:塔跡1・右:塔跡2)

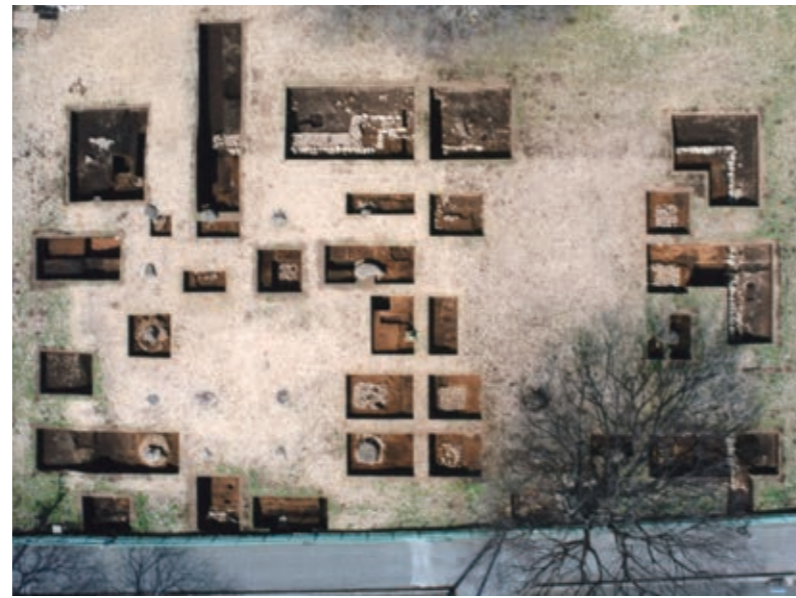
金堂跡全景 上が北

本尊仏を安置する建物。基壇の高まりとともに、礎石19個が原位置に残存しています。発掘調査により、桁行七間(約36.1m)、梁行四間(約16.6m)の東西棟礎石建物と判明しています。基壇は版築により構築され、東西約45.4m、南北約26.2m。基壇外装は乱石積。南面中央に三間(推定)、北面中央に一間の階段を設け、外周には雨落石敷が巡っています。

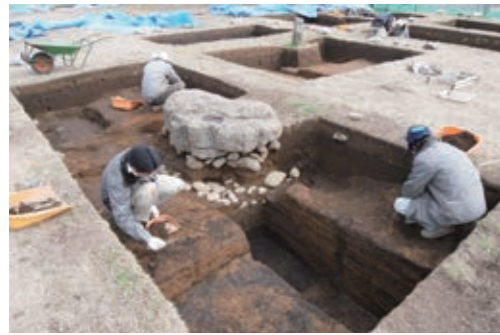
礎石 北西から

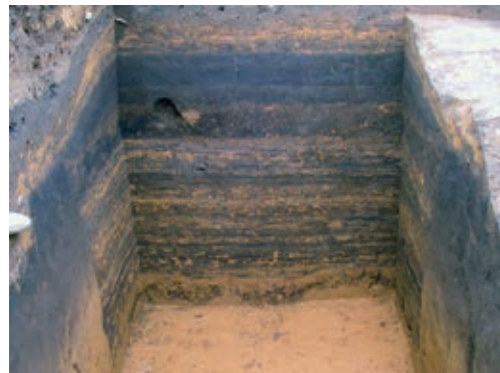
建物基礎版築断面 西から

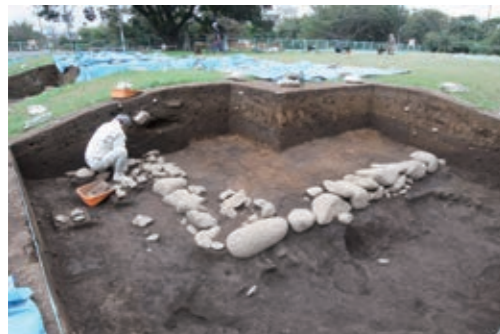
乱石積基壇外装 北東から

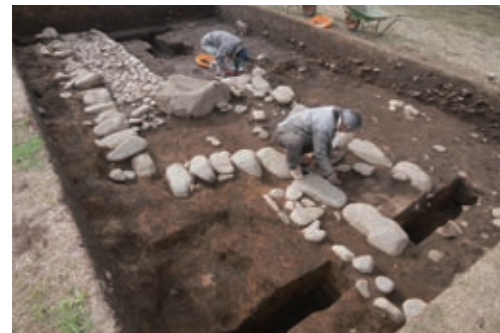
北面階段・基壇外装・雨落石敷 南東から

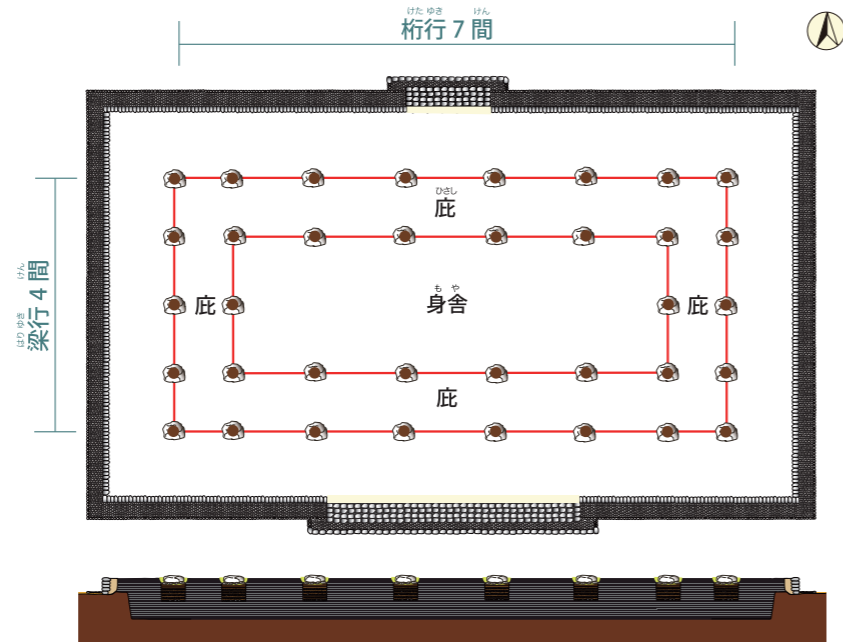
金堂基壇・建物平面模式図および基壇断面模式図

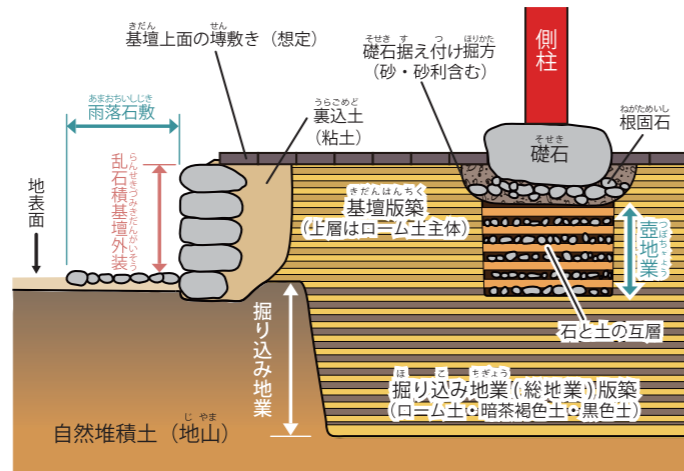
建物基礎断面模式図

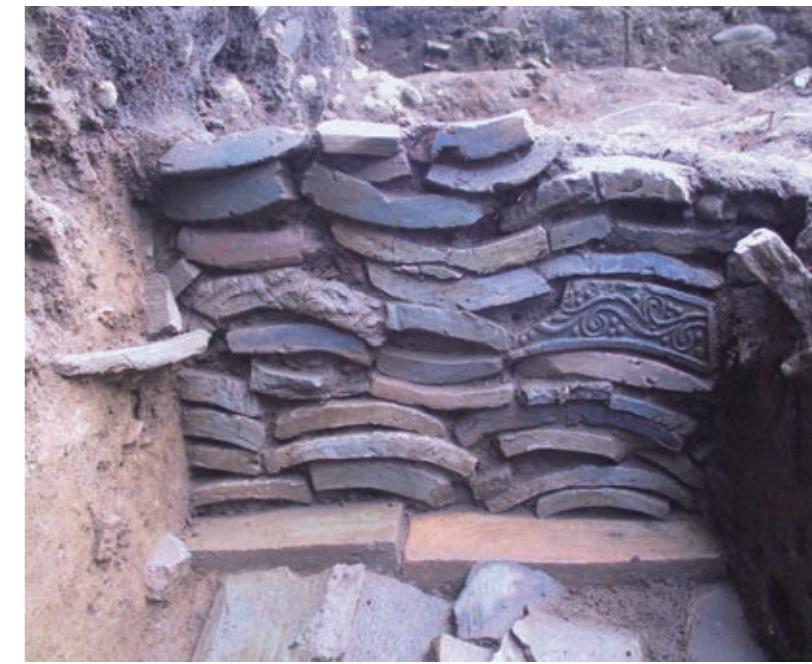
再建講堂 瓦積基壇 北から

經典の講義などが行われる建物。基壇の高まりとともに、礎石5個が原位置に残存しています。発掘調査により、建物は、創建と再建の二回建てられており、創建期の建物は桁行五間(約28.5m)、梁行四間(約16.6m)の東西棟礎石建物と判明しています。基壇は版築により構築され、東西約34.4m、南北約22.6m。再建期は建物の間口を七間(約36.1m)に広げ、基壇の東西を約42.2mに増築しています。基壇外装は瓦積。南面、北面とも中央に一間の階段が設けられたと想定されます。

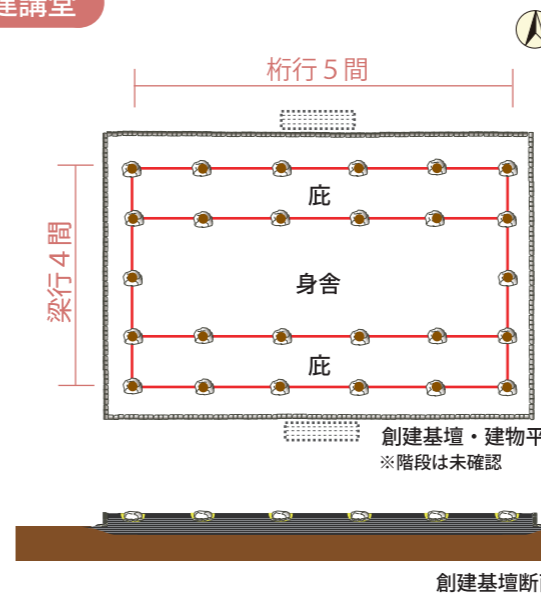
創建基壇断面復元図

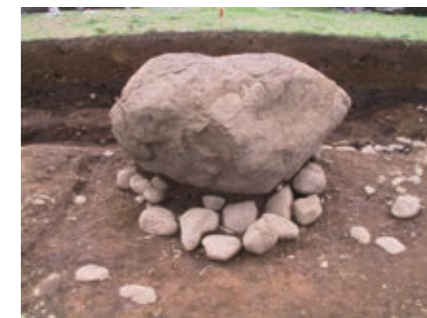
再建講堂 礎石 東から

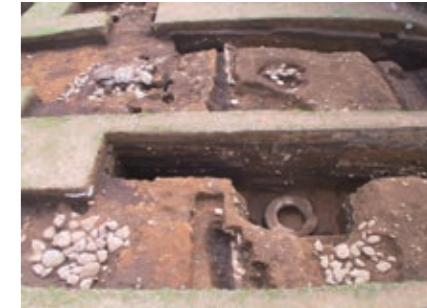
講堂跡西側調査状況 北から

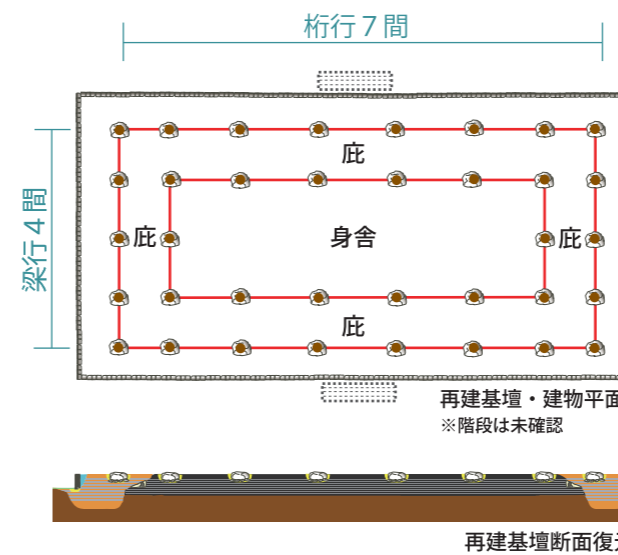
再建基壇断面復元図

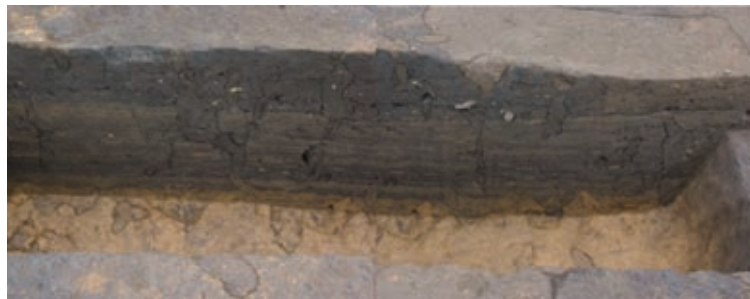
建物基礎版築断面 東から

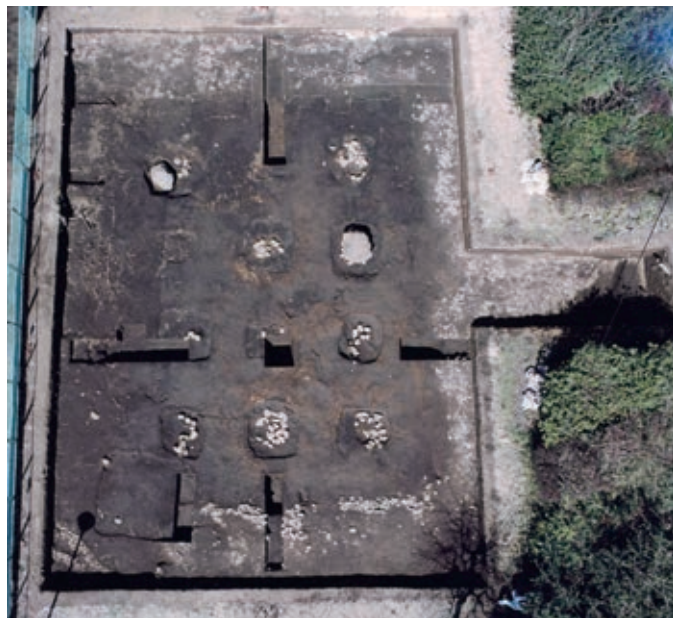
鐘楼跡全景 上から

時を告げる梵鐘ぼんしゅうを吊った建物(推定)。礎石1個が残存。発掘調査により、桁行三間(約9.3m)、梁行二間(約6m)の南北棟礎石建物と判明しています。

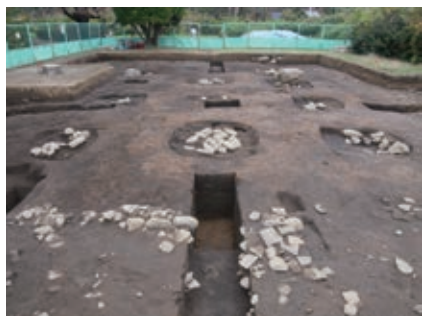
鐘楼跡 南から

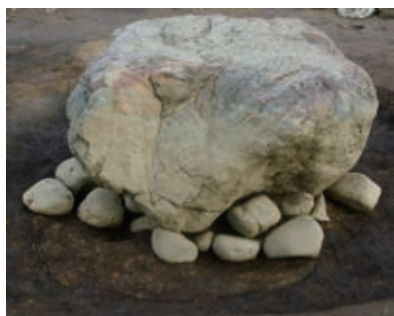
礎石 南から

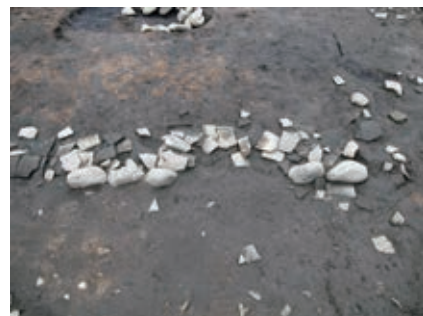
基壇南縁石列 南から

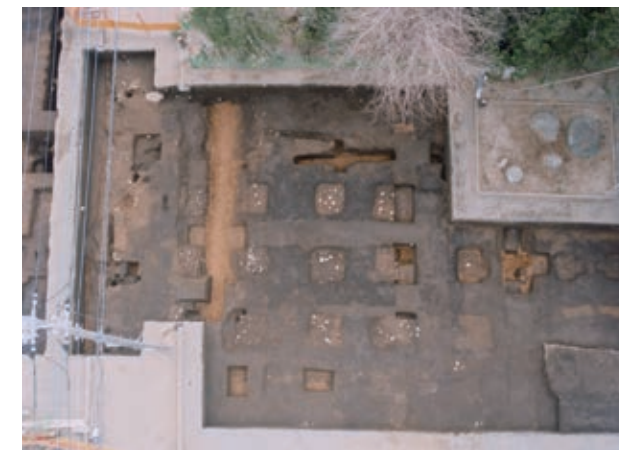
中門跡全景 上が南

中枢部区画の中軸線上に取り付けられた門。発掘調査により、基壇を有する桁行三間(約9.6m)、梁行二間(約6.0m)の東西棟礎石建物(八脚門)と判明しています。出土した4点の隅切り瓦から、屋根構造は寄棟または入母屋であった可能性が示唆されます。

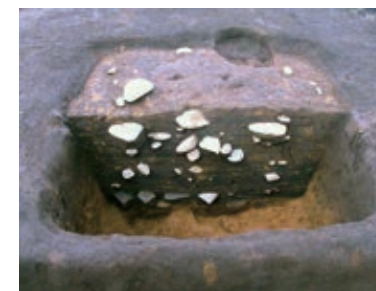
壺掘地業版築断面 南から

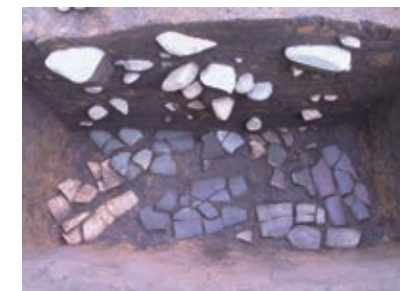
壺掘地業内瓦敷 南から

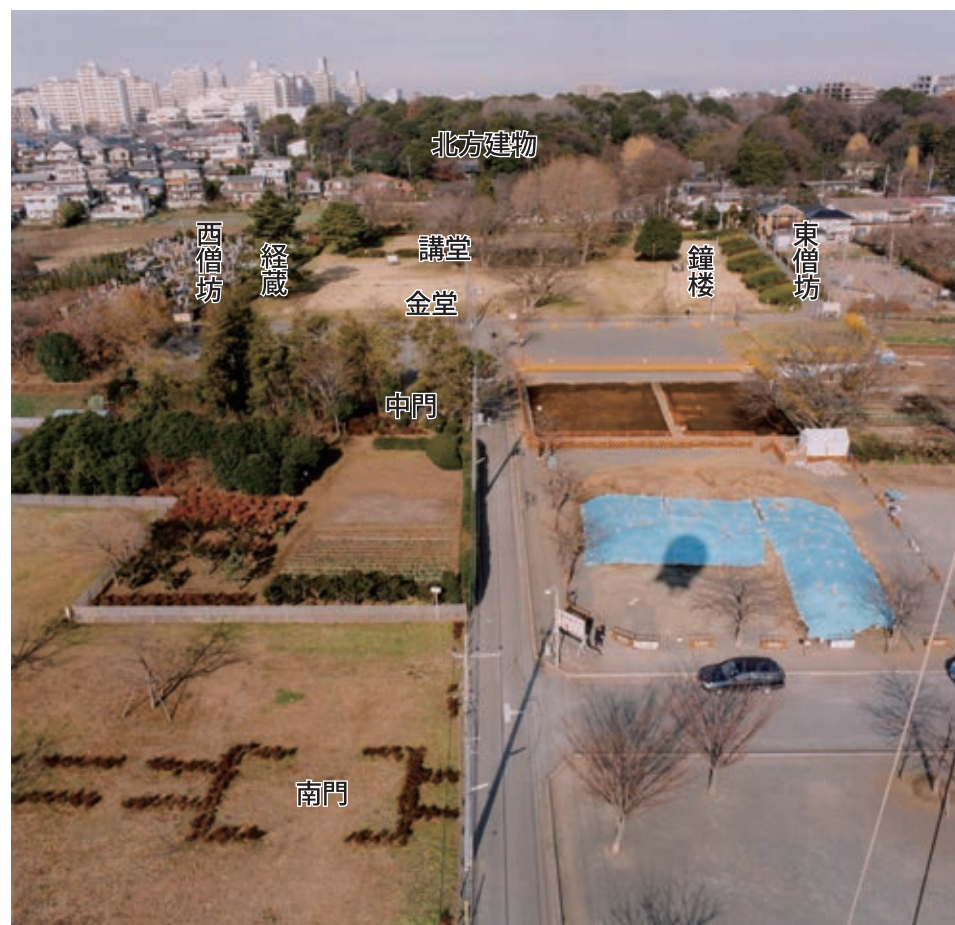
僧寺伽藍中枢部 南から

金堂、講堂、鐘楼、経蔵、東西両僧坊を囲んで区画する施設は、堀と外側の溝(二重)からなり、南側中央に中門が位置します。発掘調査により、堀は掘立柱堀から築地堀に改築されたことが判明しています。また、金堂から講堂の中軸線上に堂間通路、金堂・講堂の南側には幢竿遺構も存在し、この区画内は、宗教儀礼を行う空間としての機能を持ちます。その範囲は東西約156m、南北約132mにおよびます。

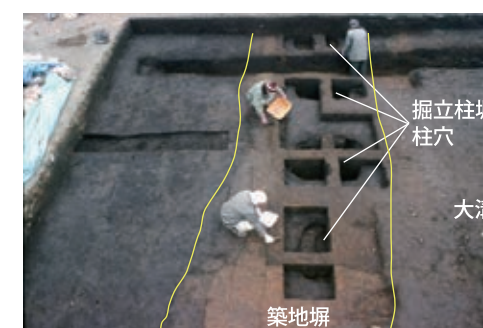
掘立柱堀・築地堀 東から

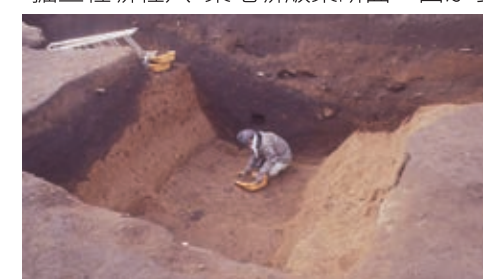
中枢部区画大溝 南西から

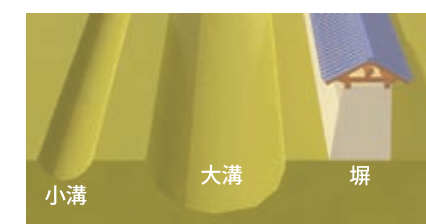
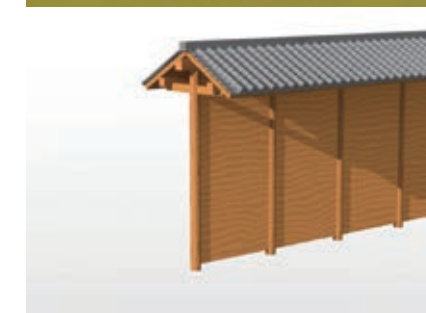
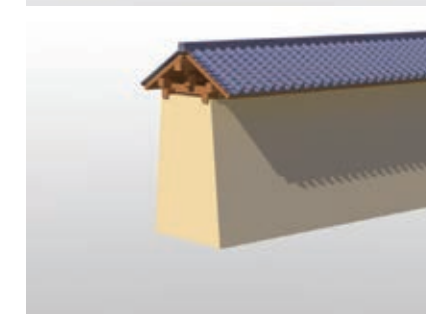
中枢部区画施設のイメージ
(上:堀と大溝・小溝, 中:掘立柱堀, 下:築地堀)
