歴史公園ガイドブック

国指定史跡
武蔵国分寺跡 附東山道武蔵路跡

Musashi Kokubunji Temple Site, Appendix :Tosan-do Musashi-michi Road Site

The Guidebook for Historical Parks in Kokubunji City

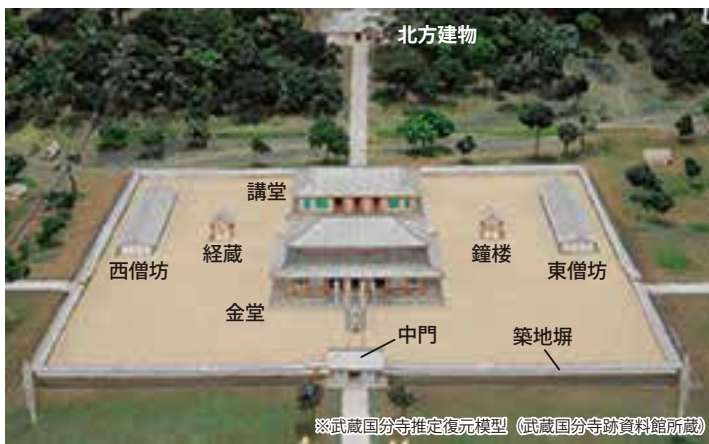
正面(南)から見た僧寺伽藍中枢部

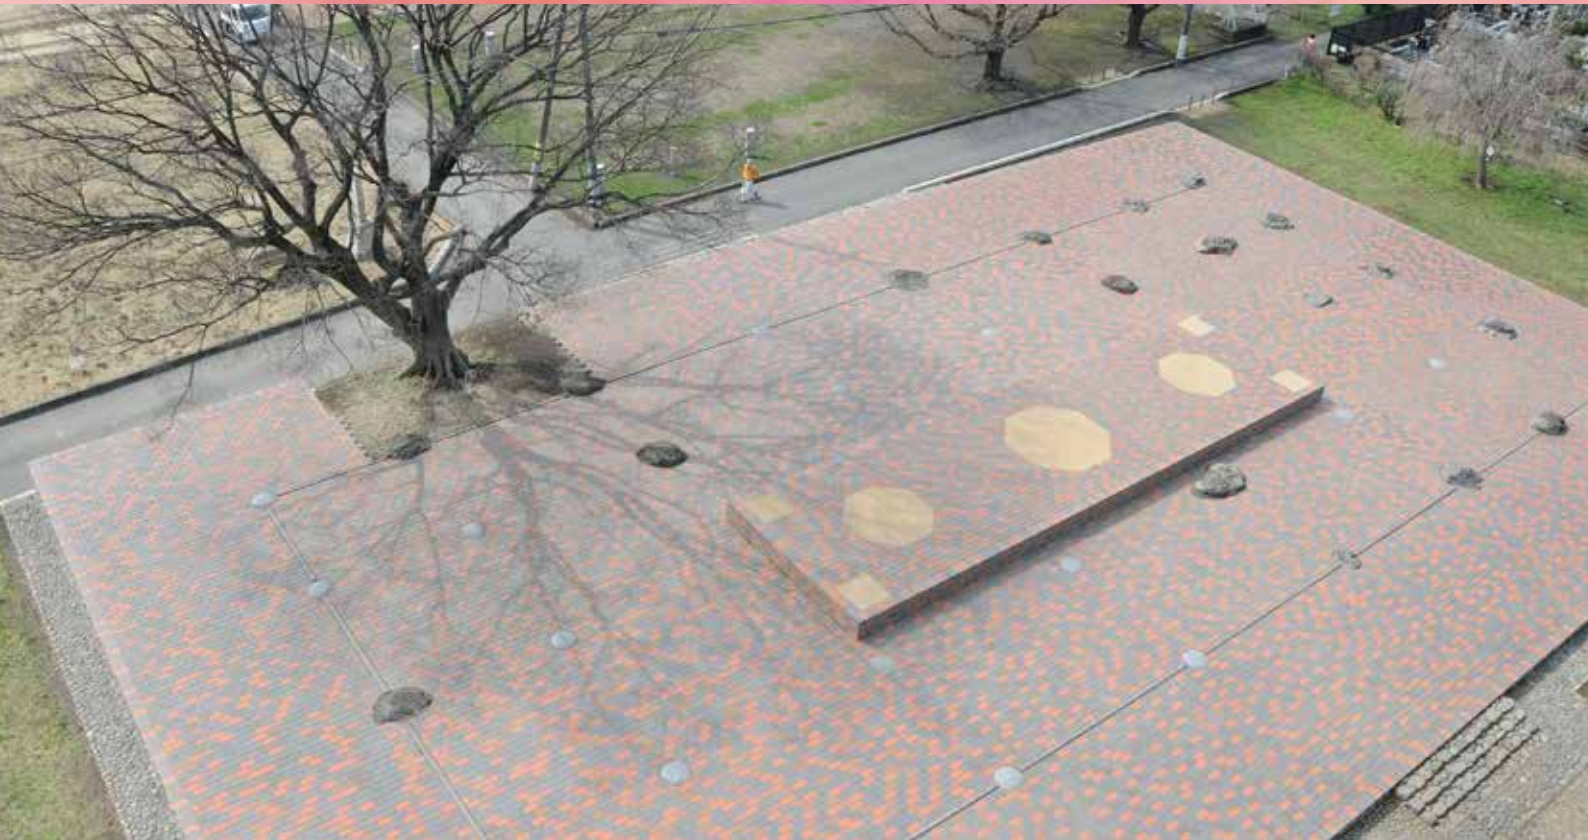
整備完了後の金堂基壇（北東から）

金堂は本尊仏を安置する仏殿で、塔とともに寺院を構成する重要な建物です。武蔵国分寺の金堂は四周に廂を伴う礎石建物で、桁行7間×梁行4間の規模を有します。基壇上に本来36個据えられていた礎石は、現在19個が残っています。

建物が乗る基壇の外装は乱石積で、外周に幅約1mの雨落石敷が巡り、南面と北面の中央には石積の階段が伴います。

金堂跡からは発掘調査で塼と呼ばれる古代のレンガが出土しているため、基壇の上面は塼敷仕様とし、その色合いも出土品との近似色で再現しています。また、古代の礎石19個は現状を維持し、後世に持ち去られて無くなった礎石の場所には同じ位置で円形の礎石を補充し、建物の大きさを表しました。

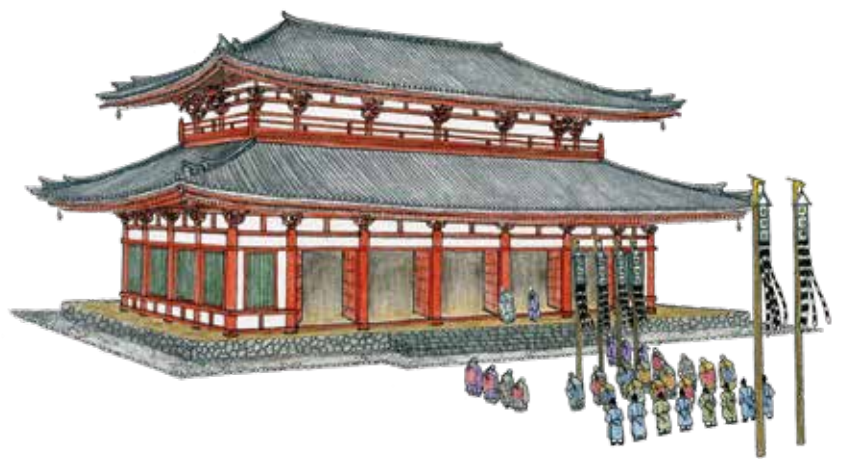
金堂前面に幡を掲げて儀礼を行っている様子（イメージ図）

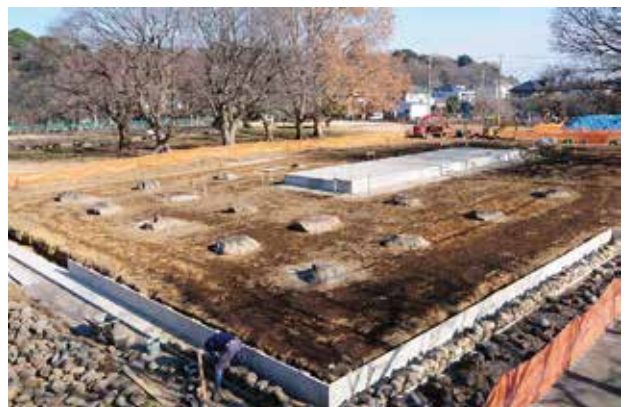
整備工事の様子（南西から、平成 29 年 12 月撮影）

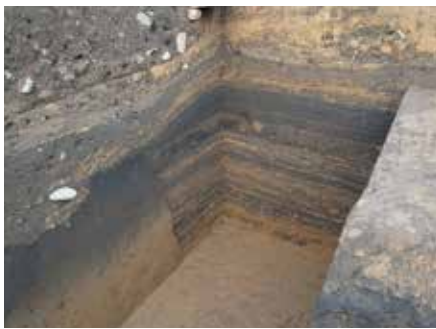
基壇西辺部の掘込み地業と基壇積土の版築状況
(南西から/上図①▶印)

一間分の幅であるのに対して、南面の階段はその約3倍の規模を有することから、建物は南側を正面としていたことが判ります。基壇を造成するにあたっては、建物より一回り広い範囲に対して地面を約1.3m掘り下げ、その中はローム土・暗茶褐色土・黒色土を交互に版築する掘込み地業を施した後、基壇も同様に版築で積み上げています。さらに、個々の礎石の下部には約2m四方、深さ1m程の掘込みを伴い、石と土の互層による版築で突き固めた壺掘り地業を施し、根固石を据えた直上に礎石を設置するなど、極めて堅牢な基礎地業を行っていた様子が発掘調査で明らかになりました。

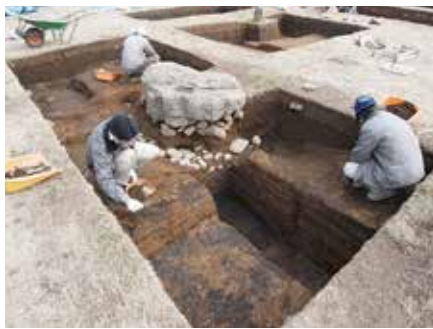
根固石による礎石の据付状況
(北西から/上図②▶印)

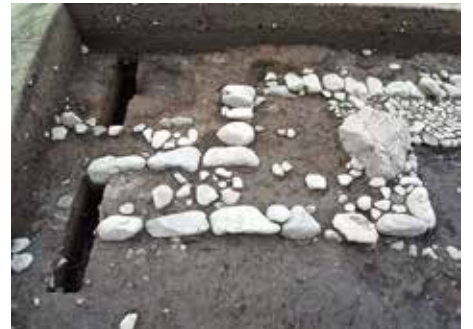
北階段検出状況(北から/上図③▶印)

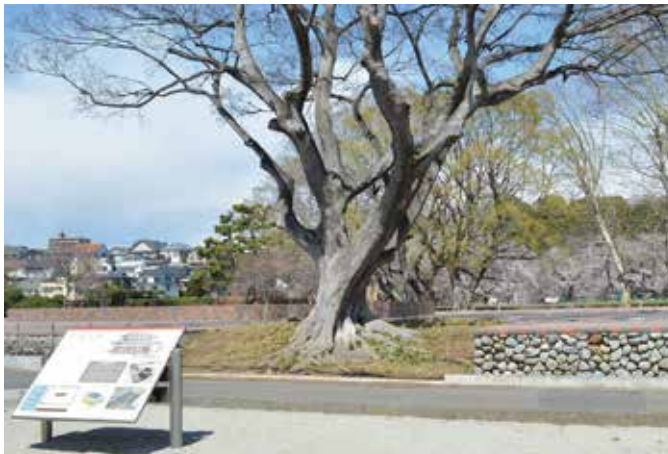
金堂基壇整備後の全景(南東から)

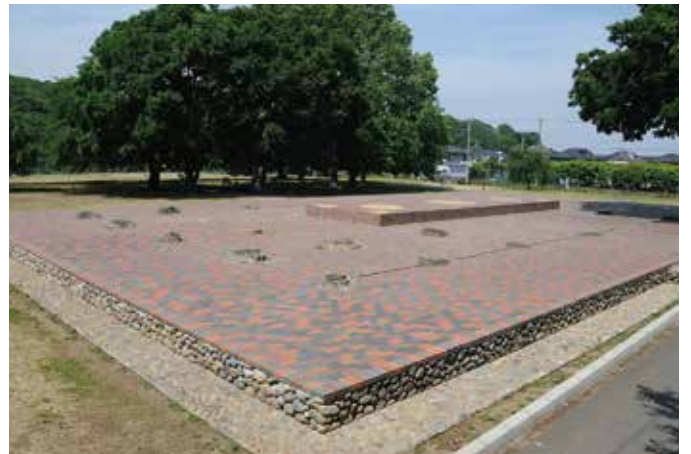
金堂基壇整備後の全景(南西から)

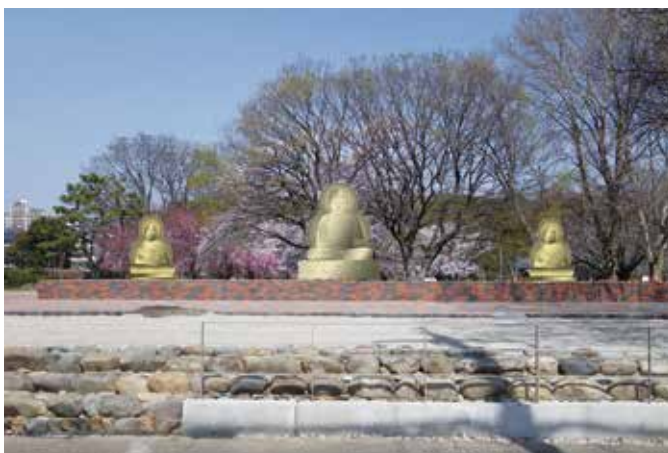
須弥壇上に安置された仏像のイメージ図(南から)

なお、発掘調査では明確な範囲を捉えられませんでした。基壇上面の中央やや北寄りに桁行3間×梁行1間程度の須弥壇(仏壇)を復元しています。上面中央には八角形の印を3か所、四隅に正方形の印を茶色で舗装して、本尊である釈迦如来像と脇侍菩薩像(文殊菩薩・普賢菩薩)、四天王像(持国天・増長天・広目天・多聞天)が安置されていた場所を表示しています。

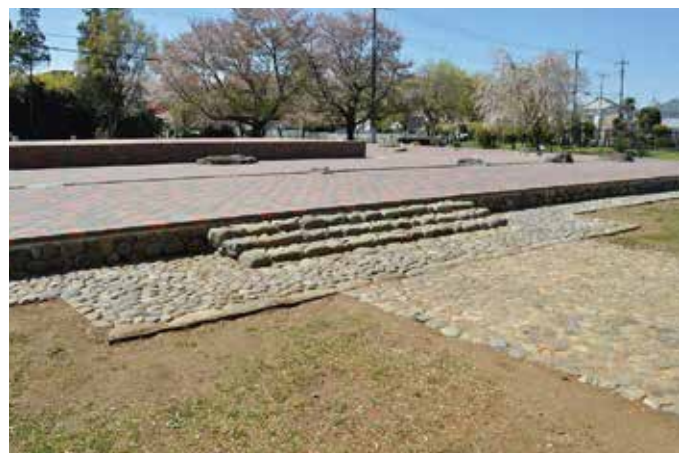
北階段・雨落石敷の整備状況(北東から)

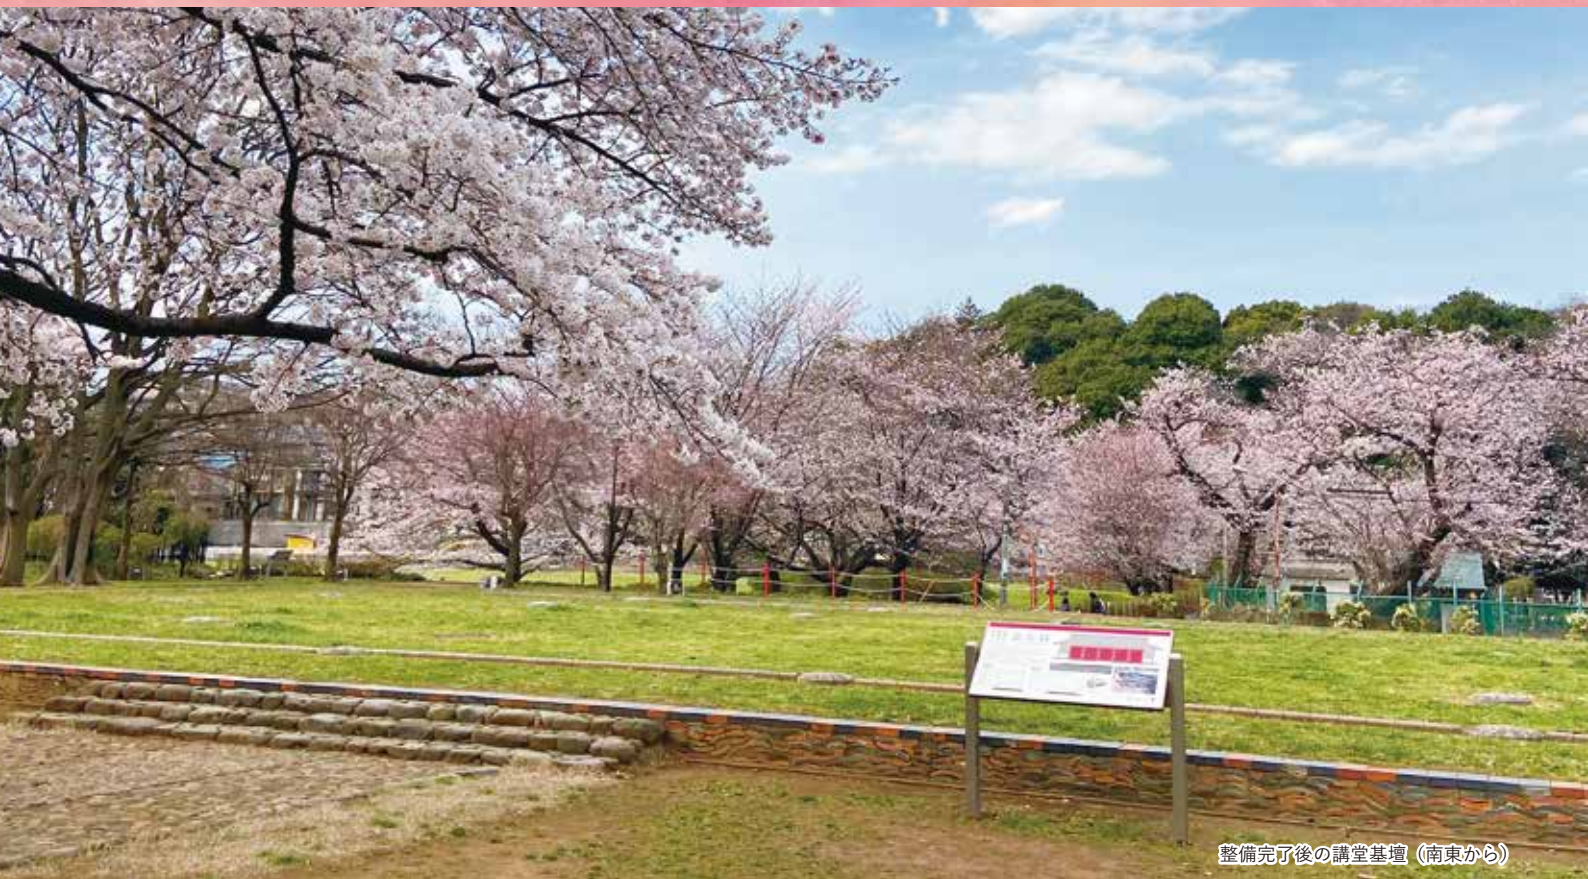
整備完了後の講堂基壇（南東から）

講堂は、經典の講義が行われた建物です。武蔵国分寺の講堂は、桁行5間×梁行4間の二面廂の東西棟礎石建物として8世紀中頃に創建されました。そして9世紀後半に東西両側に各1間増築して、金堂と同規模である桁行7間の四面廂建物に建て替えられました。その際、屋根も切妻造から入母屋造もしくは寄棟造に変わりました。

講堂の基壇外装の底部は、創建時には河原石を据えているのに対し、再建時には埴を敷くなど工法に違いが認められますが、いずれも外装は瓦積で、乱石積を施す金堂や七重塔とは大きく外観が異なる建物といえます。再建に伴って基壇自体も東西両側に増築しており、その規模は東西約42.2m、南北約22.6mを測ります。また、階段は基壇の南面と北面のそれぞれ中央に構築土が残されていたことから、その規模は幅が一間であったと想定されます。

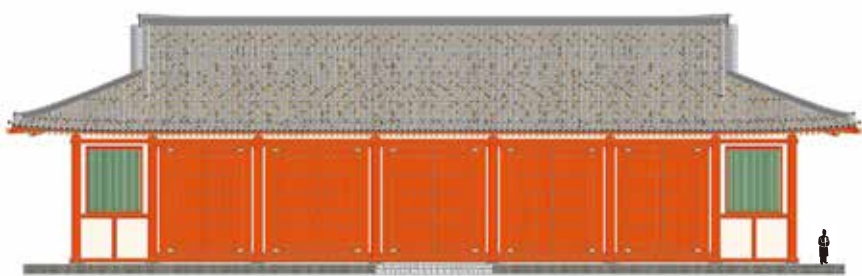
再建講堂イメージ図(南から、入母屋造屋根の案)

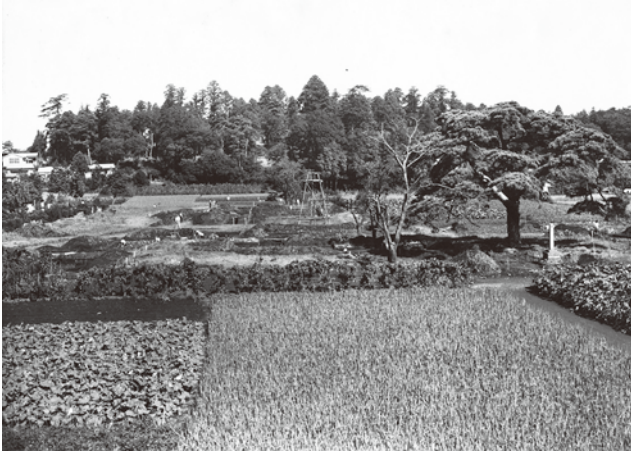
昭和31年の日本考古学協会による発掘調査(南から)

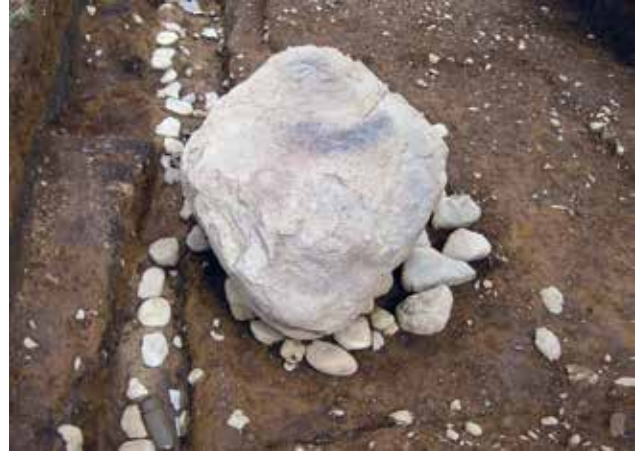
発掘調査で検出された基壇外線と礎石(南から、左ページ◀①印)

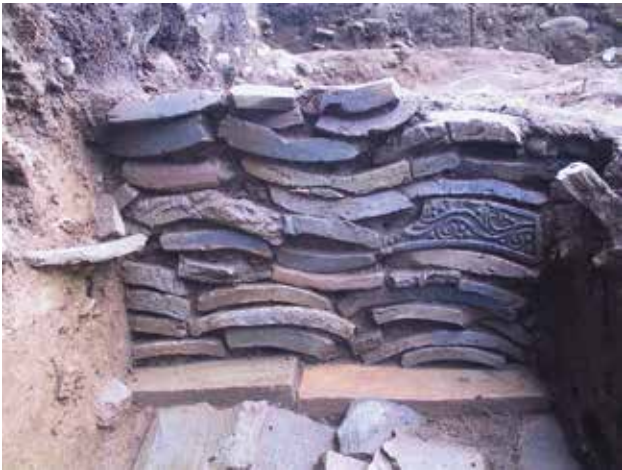
発掘調査で検出された再建時の瓦積基壇外装(北面中央付近、左ページ◀②印)

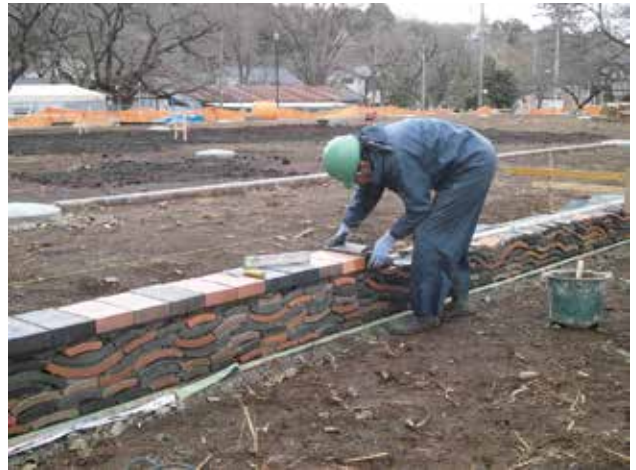
瓦積基壇復元整備工事の様子(平成25年度施工)

平成25・26年度の2年間で費やして、再建時の講堂基壇を原位置にて復元しました。南・北・東面の基壇外装の瓦は、古代の瓦を模して色や形にバラつきを持たせた三州瓦（愛知県高浜市）を用い、西面には埼玉県比企郡鳩山町の町民と国分寺市民が手作りで制作した瓦を使用しています。さらに東面の中央約1mの範囲には、発掘調査で表土中から出土した瓦を積み上げて展示しました。基壇上に残存していた5個の礎石はそのまの姿を見せながら、遺構を保護するため周辺に盛土をしたことにより、復元した基壇高は実際の高さの約3分の1程度となっています。基壇上面で、礎石が失われている箇所には安山岩製の円形石を補充し、建物範囲にはレンガをめぐらせています。なお、南北階段の部材には、東京都埋蔵文化財センター、かながわ考古学財団等の協力を得て、各地の遺跡の発掘調査現場で出土した石材を活用しました。

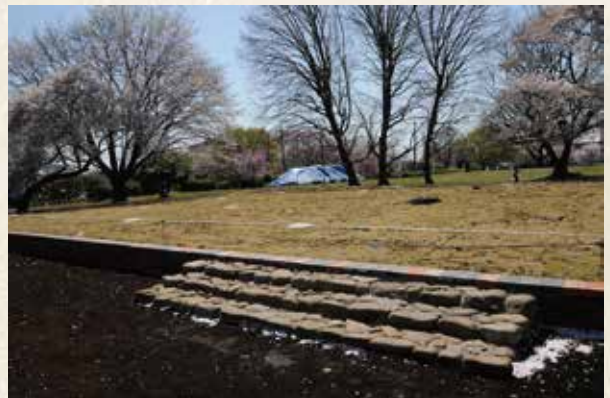
各地の発掘調査現場出土石材を活用して整備した階段

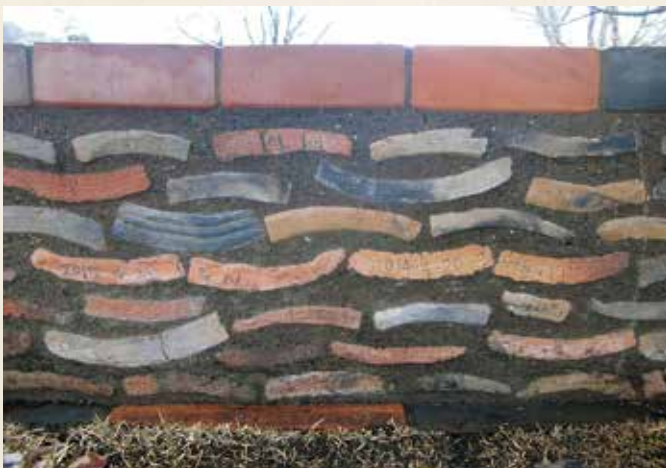
基壇西側に積んだ市民・町民手作りの瓦

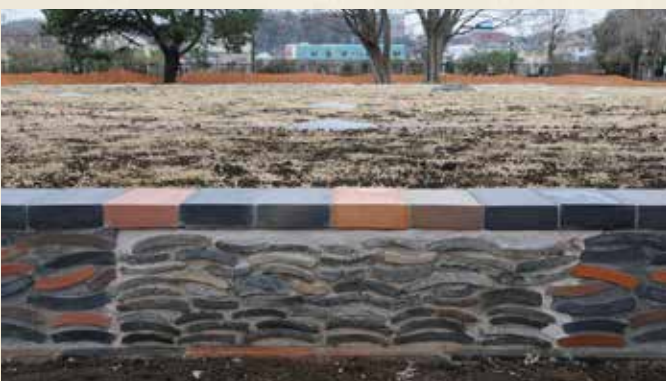
基壇東側に積んだ講堂跡出土瓦

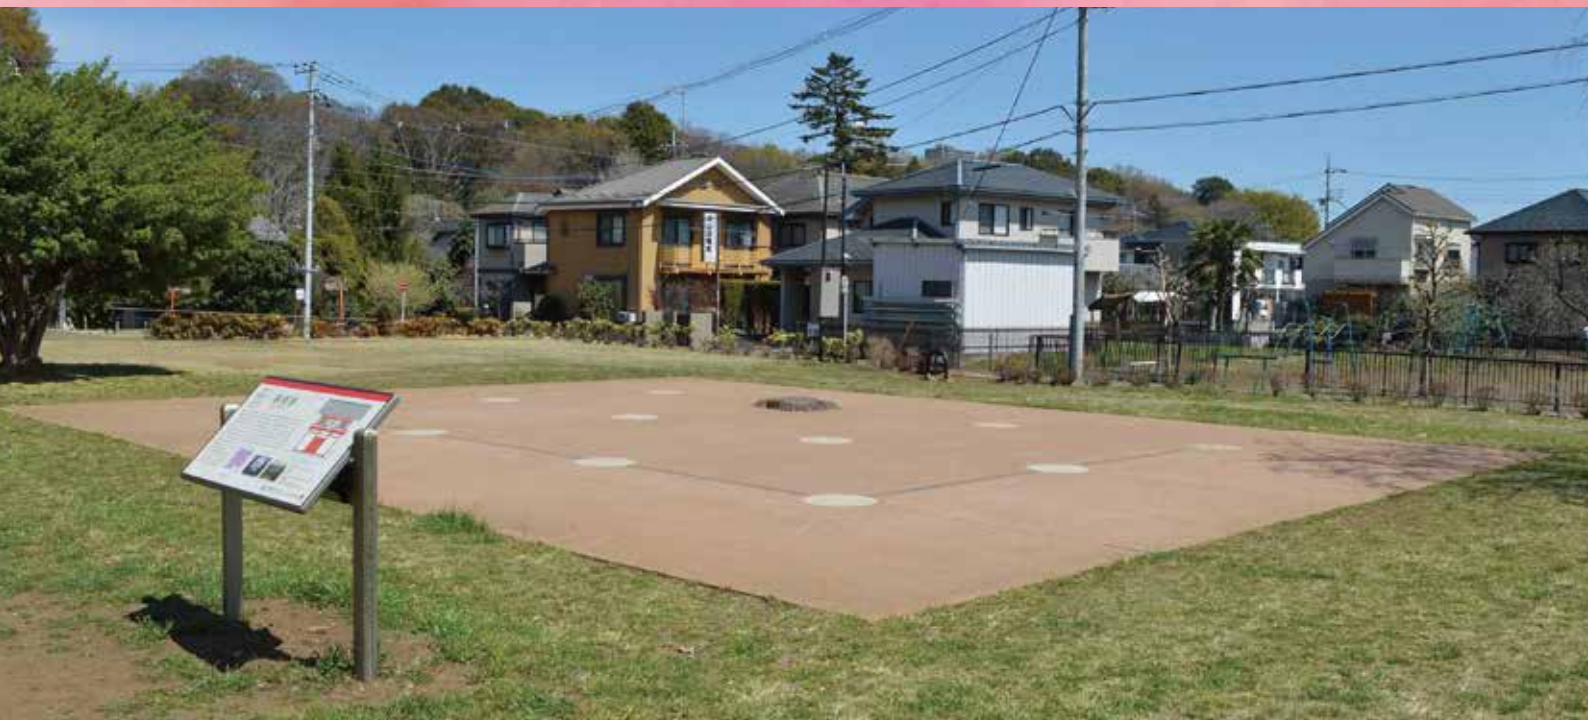
整備完了後の鐘楼跡（南西から）

鐘楼は、時を告げる梵鐘を吊り下げた建物です。古代の寺院では、鐘楼と経蔵（経典を納める建物）は同じ規模の建物で、中軸線を挟んだ東西対称の位置に建てられるのが通例でした。武蔵国分寺では、東西どちらを鐘楼と考えるのか、過去の研究では諸説ありましたが、昭和40年の発掘調査時から東側の建物跡を鐘楼と推定しています。鐘楼跡では、昭和40年と平成22・23年度に発掘調査を2回行って、礎石を据え付けた痕跡が12箇所確認されたことから、桁行3間×梁行2間の南北に長い礎石建物と判明しています。基礎地業は、南北約14.3m、東西約11.5m、深さ約1mの規模で地面を掘り込み、ローム土と黒色土を交互に突き固めて版築する総地業を施しています。2個残る礎石のうち、原位置を留めるのは1個のみで、根固石を敷いた上に据え付けられていました。この礎石の表面は赤く変色しており、火災などで熱を受けたことが想定されます。建物南側には東西に石列・瓦列が並び、基壇外装や基壇縁を示す可能性があります。さらに、基壇の周囲からは多くの瓦片が出土しており、建物が倒壊し散乱した痕跡と思われます。

建物の平面規模が法隆寺の鐘楼、経蔵とほぼ同じであることから、構造も法隆寺と同様に1階に天井のない2階建てで、西側を正面とする「楼造」の可能性がります。

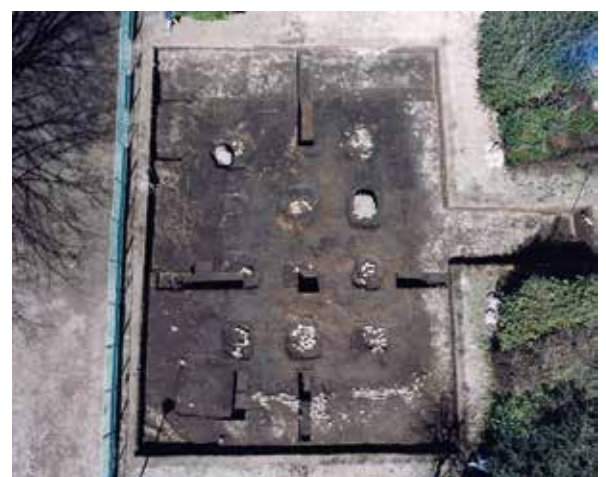
鐘楼跡全景（上が北）

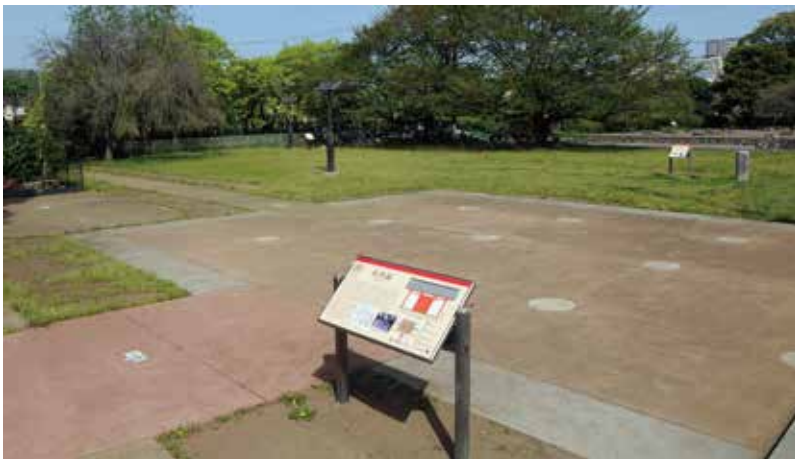
整備完了後の中門跡 (南東から)

中門は、金堂・講堂・鐘楼・経蔵といった寺院の主要建物を囲む塀の南面中央に設けられた門です。昭和 40 年と平成 17~19 年度の発掘調査では、礎石下部 (柱位置) の壺掘地業を 12 箇所発見し、その配置から中央間に扉が取り付け八脚門と判明しました。また、南側に参道と思われる硬化面も確認されています。中門の周辺は後世に削平を受け、礎石や基壇は残っていませんでしたが、門の南西・南東には礎石と思われる大石が 9 個埋没しており、建物の四周に巡る小溝の存在から、基壇の規模を推定しました。壺掘り地業は、深さ約 1m の穴にローム土と黒色土を交互に固く版築し、底面には屋根用の瓦を敷き詰めていました。これらの瓦は 8 世紀中頃の製品のため、礎石建ての中門は国分寺創建期の建物であることがわかります。また、この中から出土した那珂・高麗・幡羅郡の郡名が書かれた瓦は、中門の建設に際して同郡の協力があつた可能性を示しています。

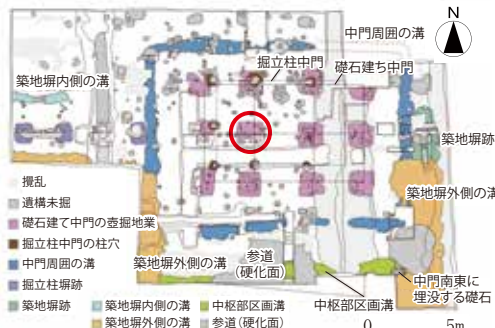
中門跡遺構全体図

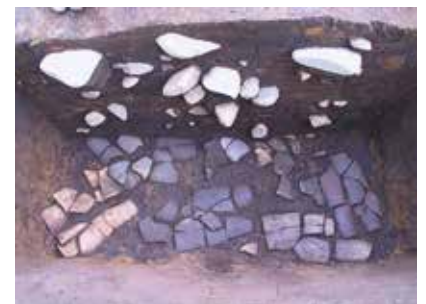
礎石下部の壺掘地業 (左図○部分、南から)

壺掘地業 (約 1.5m 四方、深さ約 1m) 12 箇所
地業下部に完形品を含む瓦を敷いている

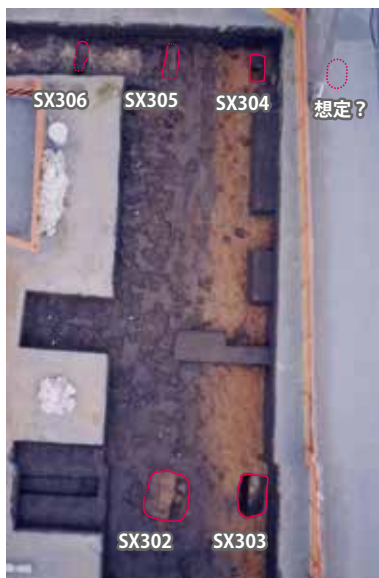
中門・金堂間の幢竿遺構 (上が北)

幢竿とは、宗教儀礼の際に装飾として用いる幡を吊り下げる柱のことで、中門と金堂の間からは、伽藍中軸線上に東西に並ぶ2列の大きな柱穴が検出され、幢竿の痕跡と推定しています。南側の柱列 (SX302・303) は、金堂建物の中心から南へ約35mの位置で、中軸線を挟んで東西に1基ずつ立ち、2本1組の幢竿と考えられます。

柱の中心間の距離は約3mで、西側の柱穴SX302は南北1.8m、東西約1.5mの隅丸方形で深さ約1.5mを測ります。SX302の埋土の最下層で、柱が接していた面があり、柱の径は約30cmと想定されます。北側の柱列 (SX304・305・306) は金堂建物の中心から南へ約20mの位置で、中軸線を挟んで西に2基、東に1基が確認されました。柱の中心間の距離は約3.4mで、柱穴は南側に残る2基の柱列よりもやや小さく、SX304で南北約1.0m、東西約0.6m、深さ約0.9mを測ります。未確認ですが東側 (現在の道路下) にもう1基の存在が想定され、4本1組の幢竿であったと考えられます。これらの遺構から、金堂の前面 (南側) が儀礼空間であったことが窺えます。

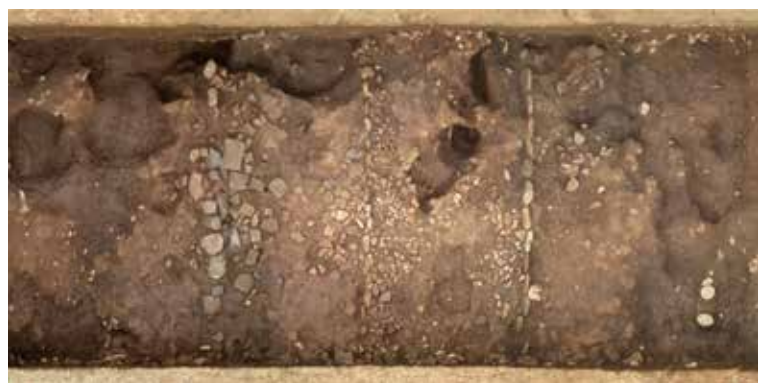
発掘調査で検出した通路状遺構 (上が北)

平成23年度の発掘調査で、金堂と講堂の建物間を繋ぐ通路状の遺構が発見されました。規模は幅員約4.2m、延長約29.5mで、路面は北側へ向かって緩やかに低くなっています。この通路は南北に4本の石列が並行して走り、石列と石列の間には、礫と瓦片を一面に敷き詰めて路盤を形成しています。通路の脇に柱穴列がないことから回廊のような屋根は伴わず、僧侶が2棟の建物を往来するために使用したものと考えられます。

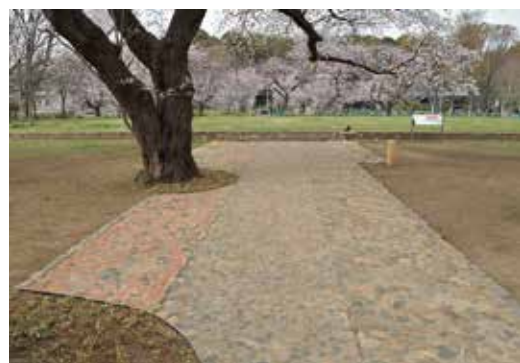
礫敷・瓦敷通路遺構 (左側の列に鳩山町の瓦を使用)

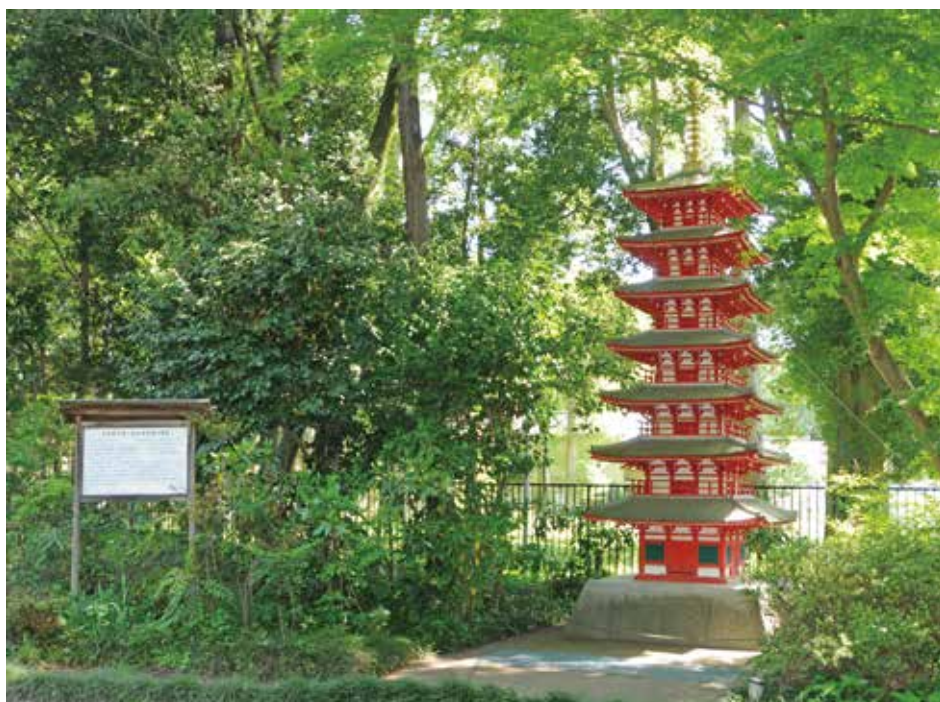
③ 武蔵国分寺七重塔推定復元模型（縮尺1/10）

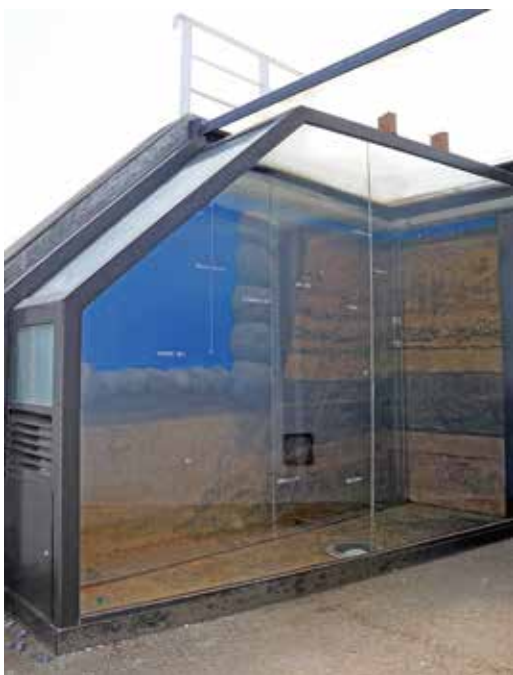
金堂基壇版築観察施設(西から)

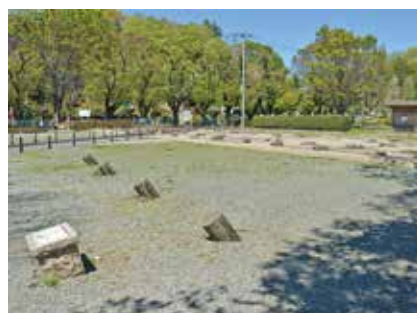
斜めに立つ幡竿遺構(南東から)

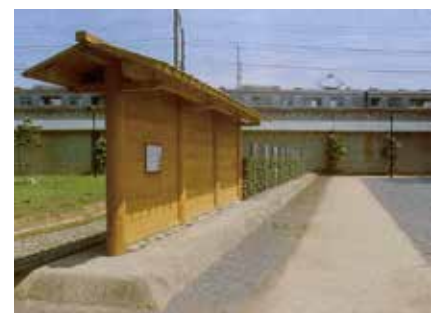
復元した掘立柱塀(南西から)

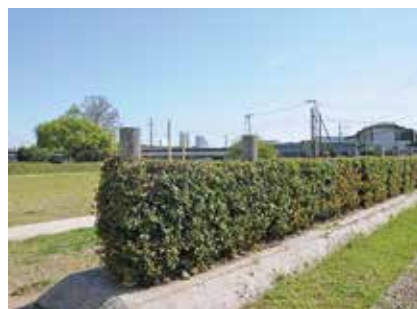
掘立柱塀(南西から)

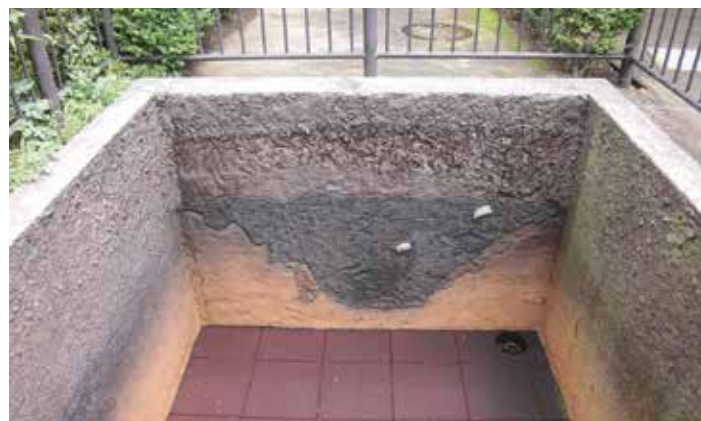
区画溝断面観察施設(遺構復元展示、西から)

敷地の北縁には、伽藍地(寺院地)の北辺を区画する幅2.1~3.0m、深さ0.8~1.2mの素掘りの溝が東西方向へ走っています。金堂・講堂・鐘楼・僧坊等がある伽藍中核部と、その外側に広がる七重塔・南門・北方建物等の建物を囲む伽藍地は、この素掘りの溝によって広大な敷地を取り囲んでおり、その規模は東辺長428.3m、南辺長356.3m、西辺長365.4mを測り、北辺長は当該地の約70mの区間を含めて384.1mに及びます。

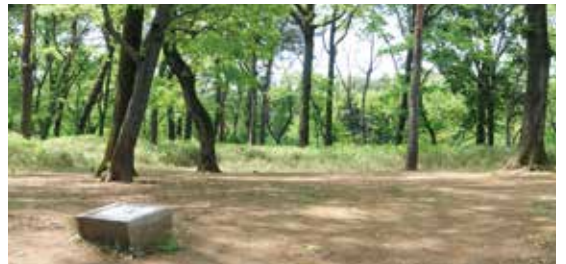
伝祥応寺跡・土壘(東から)

本遺構は、尼寺伽藍の一部とする説がありましたが、昭和44年・平成11年の調査によって、鎌倉時代末頃に建てられた寺跡と判明し、本多四丁目の祥応寺の前身にあたると考えられています。旧鎌倉街道の切通しに面して、土壘(基底部幅3m、高さ1.2m以上)と溝が三方に巡り、東西約30m、南北約45mの長方形の区画が形づくられています。現存する大小15個の礎石の分布などから、その中心に東西9m、南北18mほどの規模の瓦を用いない堂が存在したと推察されます。

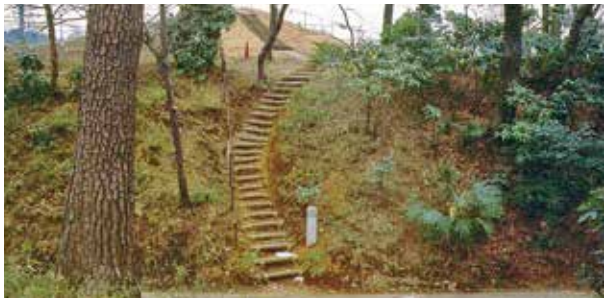
塚跡・伝鎌倉街道(西から)

また、伝鎌倉街道東側に位置する塚(盛土遺構)は底面一辺約22m、高さ約3mで、一辺約7mの平坦な頂部を有する方錐体と復元され、周囲の地山層(黒褐色土)を削った土で築かれています。武蔵国分寺に関係する「土塔」といわれてきましたが、2度の発掘調査の結果、14~15世紀頃に種々の祈願の成就を得るために築かれた修法壇跡で、対岸の伝祥応寺跡と関係する塚と考えられます。

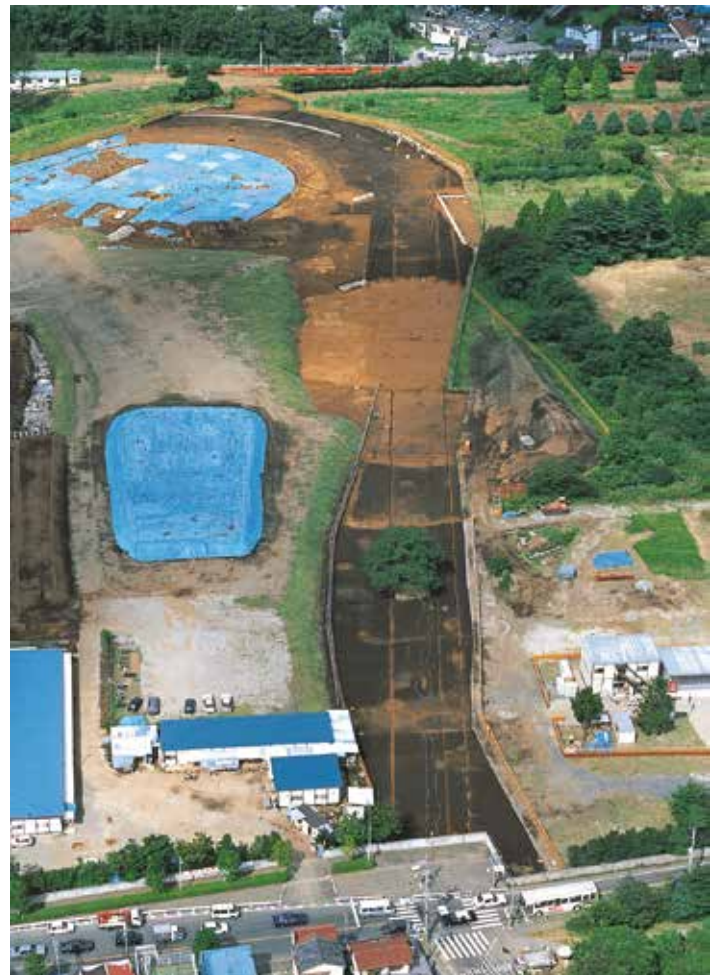
泉町地区で発見された東山道武蔵路(南から)

西国分寺駅の南東は旧国鉄中央鉄道学園跡地で、平成7年の再開発事業に伴う発掘調査により、東西両側に側溝を持つ幅員12mの直線道路が南北約340mにもわたって発見されました。当時、全国的にも古代の官道がこれほどの規模で発見されることは稀で、事業計画を変更して道路部分は地下に保存されました。現地は遺構検出面より約1m高上げし、側溝を舗装面に平面表示しています。また、JR中央線方面に低く傾斜する北側では、切通し状の道路へ構造が変化しており、当該箇所の遺構のレプリカを復元展示しています。平成14年度施工、15年度に供用開始しています。

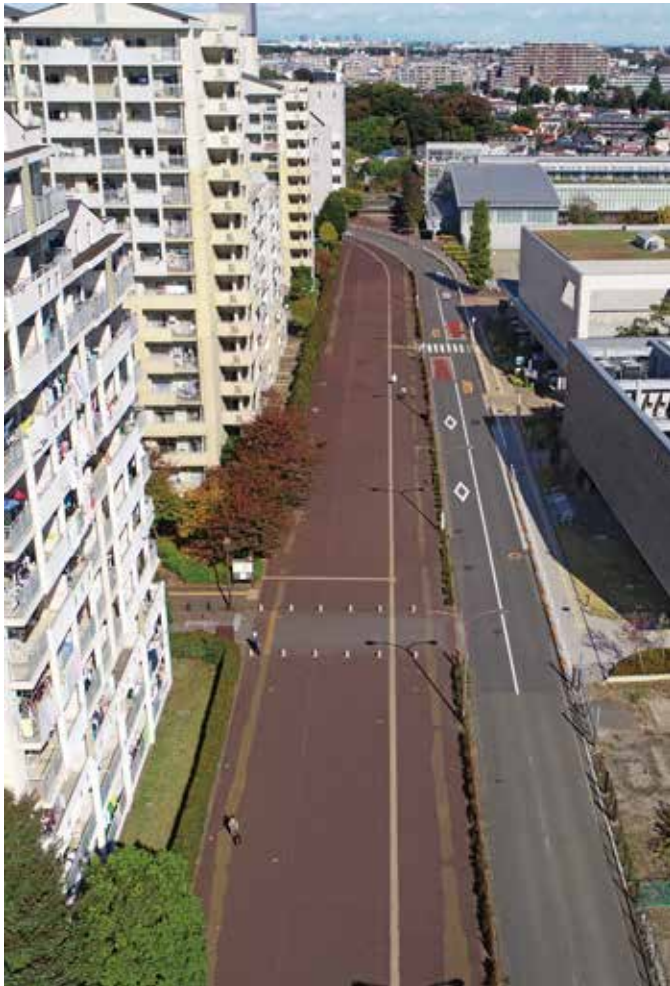
整備された東山道武蔵路(南から) ※令和2年11月撮影

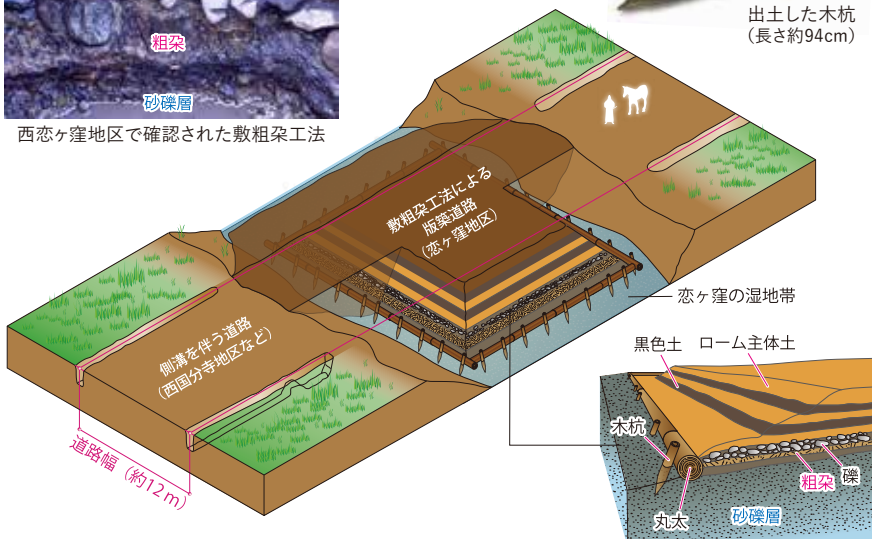
西恋ヶ窪地区の東山道武蔵路模式図

野川源流の恋ヶ窪谷低地にあたる地区では、姿見の池周辺緑地整備事業の一環で平成9~10年に発掘調査を行ったところ、軟弱地盤の上に固く丈夫な道路を作るための敷粗朶工法と呼ばれる土木技術が採用されている様子が判明しました。現地に遺構は復元していませんが、湿地帯の中で保存されています。

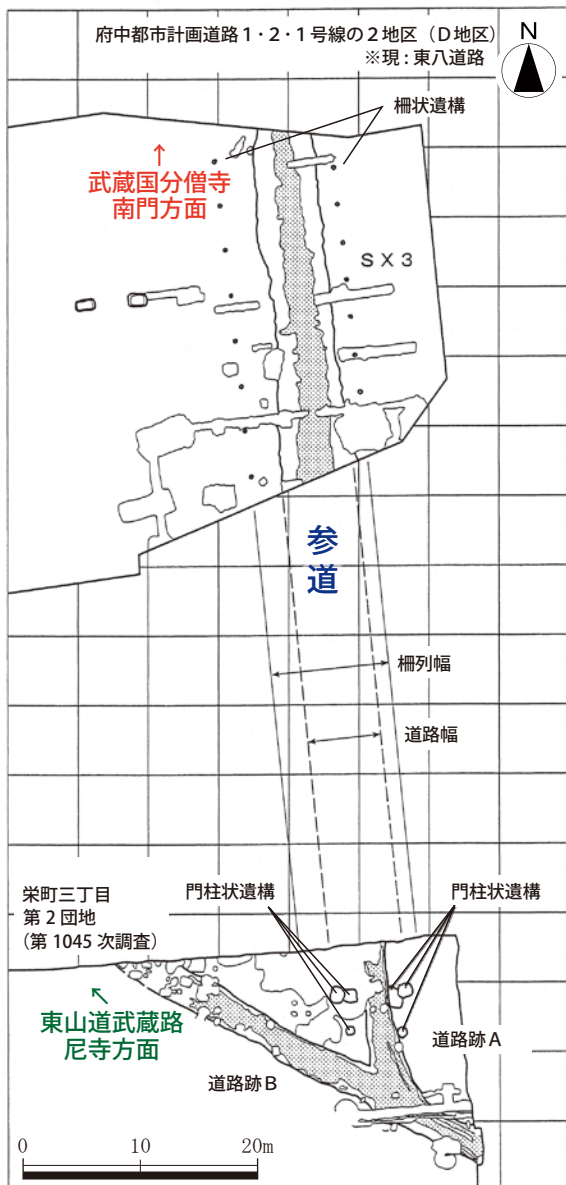
参道口と門柱状遺構 全体図

門柱状遺構は僧寺方面に北へ分岐する道路上にあり、東西に対峙する二本柱構造で、柱穴の重複関係から近い場所で2回の建て替えが行われています。

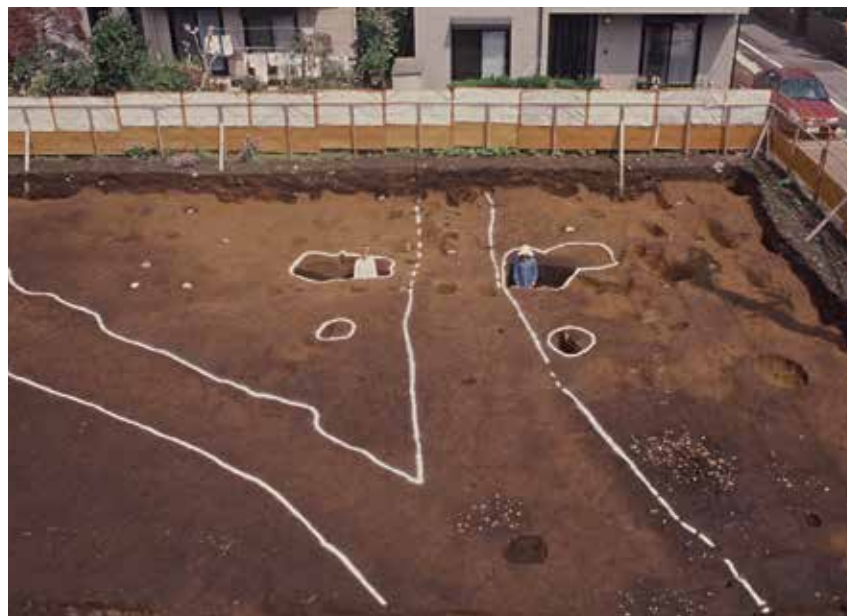
発見された参道口と門柱状遺構（南から）

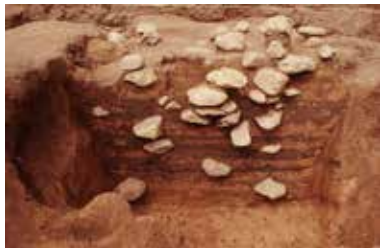
壺掘り地業の版築状況(東から)◀

1房の規模は間口が柱間3間(9.0m)、奥行が柱間4間(9.0m)で、面積は25坪(約81.0㎡)を有します。各房の入口中央には扉、左右外壁には連子窓が取り付け、内部は土間もしくは板敷で、房の東西両側には廂を伴う切妻屋根であったことも想定されます。なお、礎石を据えた下部には、約1.0~1.5m四方で深さ80cm程の掘り込みを伴い、その中は黒色土と黄褐色土を交互に版築する壺掘り地業を施していましたが、原位置を留める礎石は確認されていません。

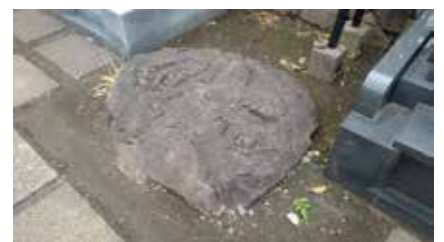
墓地の中に残る経蔵の礎石
(墓地の中に入ったの礎石の見学はご遠慮ください)

大正11年に武蔵国分寺が国史跡として指定された当時の記録によると、礎石が14個点在している様子が窺えますが(2頁参照)、現在も墓地の中の通路や区画の内側などに、幾つかの礎石が埋まったままの状態に残されています。

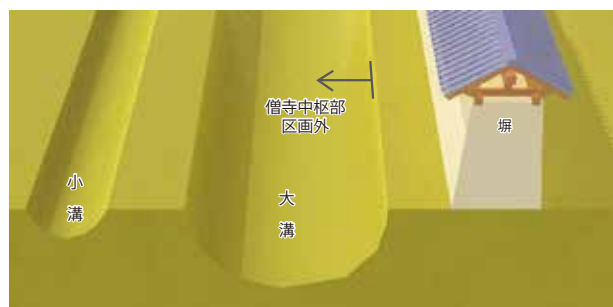
塀と大溝・小溝(イメージ図)

その後、平成17年度に中門とその東側範囲を発掘調査したところ、中枢部の南辺を区画する塀は当初掘立柱であったものが、後に築地へと建て替えられている様子が確認され、さらに築地の南側には大小2条の溝、築地の北側には小溝が1条並走していることが明らかとなりました。掘立柱塀は、約2.4m(8尺)ごとに直径30~36cm程の柱を垂直に立てたもので、建て替えはしておらず、最後に柱を抜き取った痕跡が認められます。また、築地塀は幅約2.1mの基底部に掘込み地業を伴い、白色粘土・黒褐色土・瓦片を含む暗褐色土などを版築して積み上げています。平成18年度は中門の西側でも再調査を行い、大溝の覆土中に築地塀の崩壊土が含まれていたことから、西側の塀も掘立柱から築地へ建て替えられたことが確認されています。

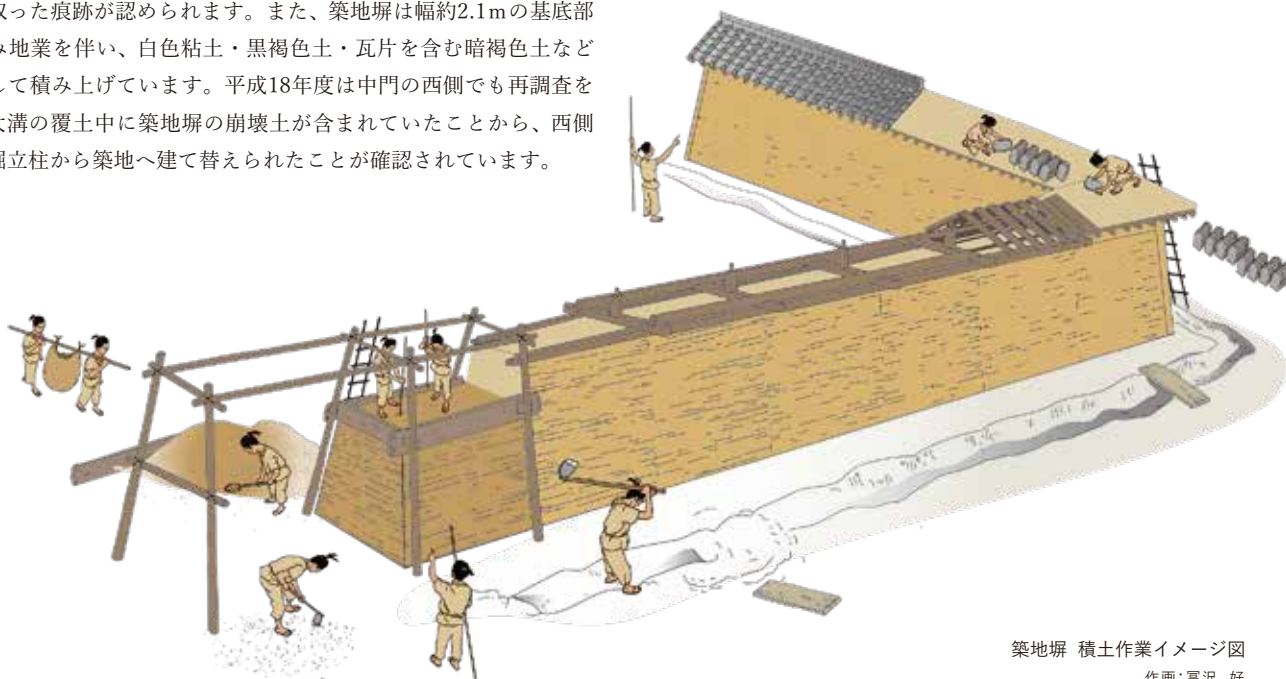
築地塀 積土作業イメージ図
 作画: 富沢 好

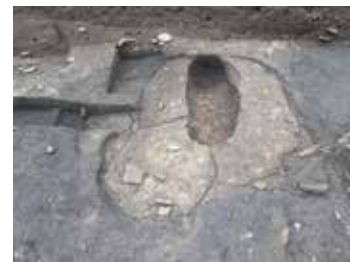
掘立柱塀柱穴検出状況

伽藍中枢部は塀と溝によって外部と遮蔽された空間で、塀を基準にした場合に東西約156m、南北約132mの規模を有します。この付近では平成20・23年度に発掘調査を行い、中枢部北辺の掘立柱塀の柱穴4基と塀の内側を並走する溝が発見され、溝の覆土には築地塀の崩壊土が含まれていました。

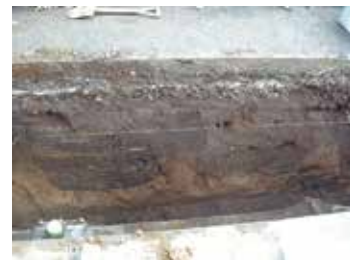
検出された柱穴 (▲印)

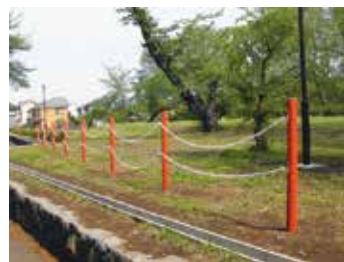
掘立柱塀跡

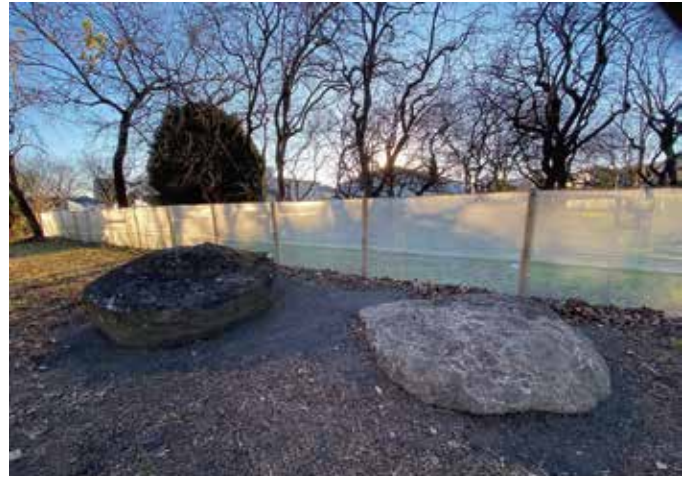
昭和56年に寄贈を受けた武蔵国分寺の礎石

奈良時代に建てた堂舎の礎石は据えた当時の位置のまま動かずに残っているものもありますが、多くは後世に他の場所へ持ち去られてしまいました。展示している大きな石も本来は武蔵国分寺の主要な建物に由来するもので、多摩川の上流で採れる砂岩やチャートが使われています。

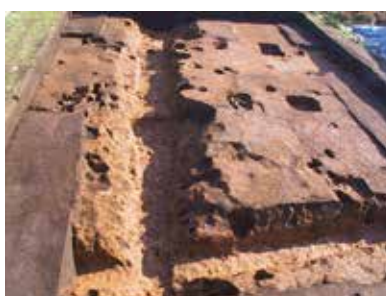
南門跡および橋脚遺構 (西から)

中門と区画施設に囲われた中枢部の南側には、南門と東西に伸びる区画溝に区切られた伽藍地が広がっています。主要建物に続き昭和33・平成19~20年に行った発掘調査では、中門中心から約65m南の位置で、2本の親柱と2本の控え柱をもつ4本柱の独立門が見つかりました。親柱の下には壺掘地業が施され、礎石建ての格式高い構造をとりますが、基壇は確認できませんでした。屋根瓦も周辺ではほとんど確認できず、板葺きなどの簡素な門であった可能性が考えられます。調査の結果、当初想定していた「南大門」ほどの大きさではなかったため、武蔵国分寺跡では「南門」と呼称することとしました。あわせて伽藍地区画溝をまたぐ橋脚の痕跡が見つかります。溝の掘削形状から検討すると、南門北側は当初溝を掘らず、地続きにして往来していたようで、その後幅約3mの木橋が架けられ、何度も造り替えられたと考えられます。

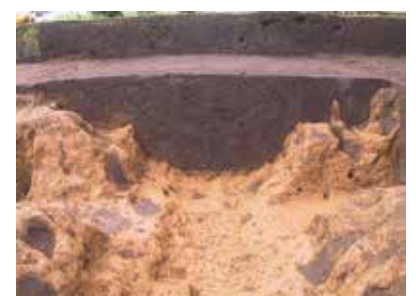
伽藍地区画溝断面 (SD23 東から)

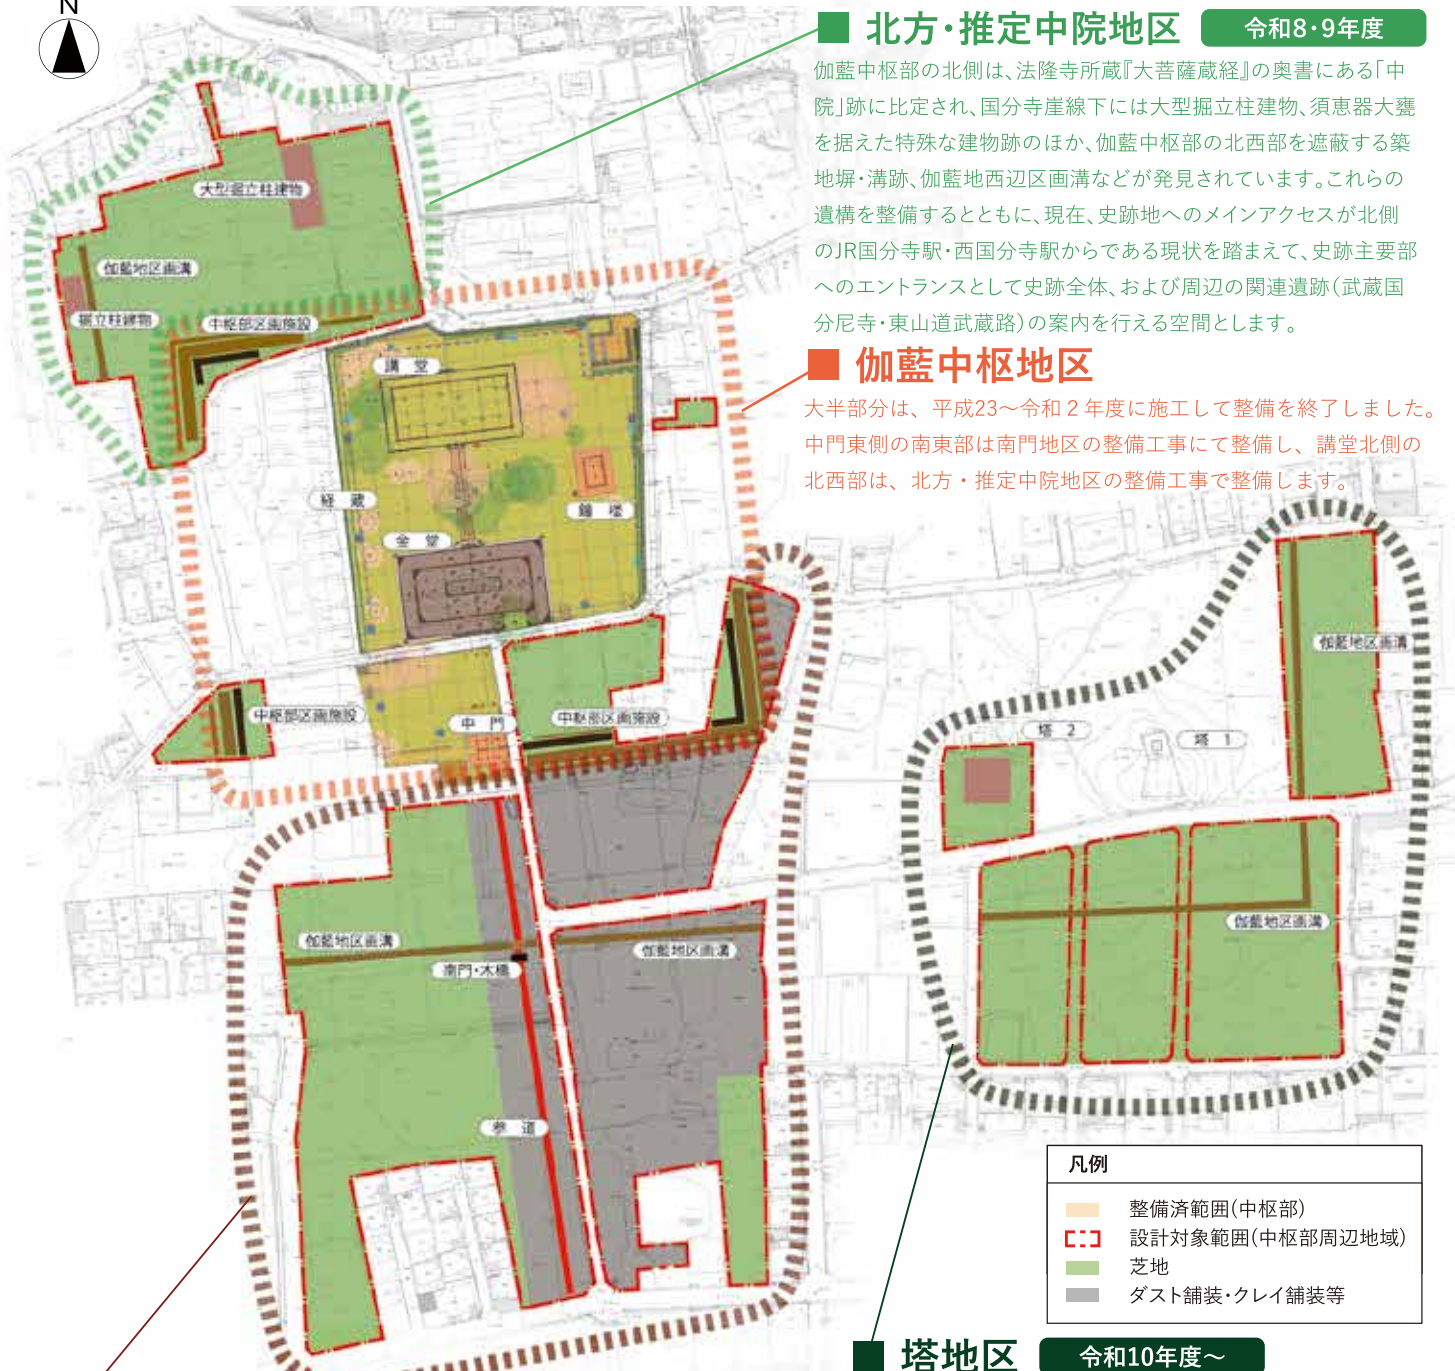
■ 北方・推定中院地区 令和8・9年度

■ 伽藍中枢地区

■ 塔地区 令和10年度～

■ 南門地区 令和4～7年度(右ページ部分)

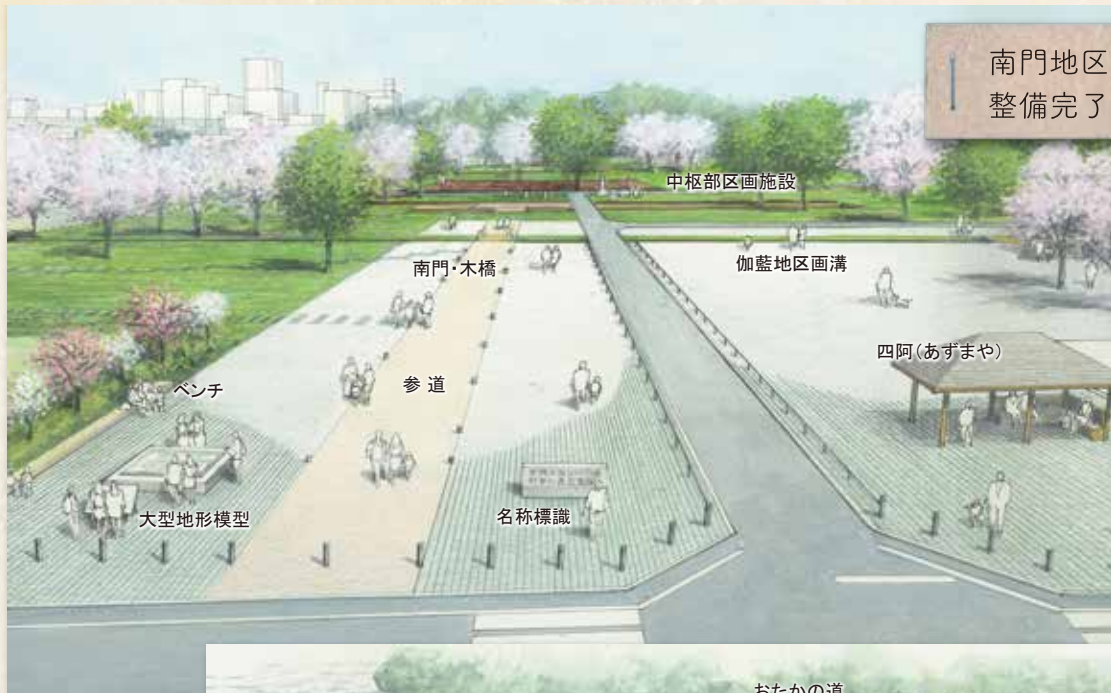
南門地区
整備完了後のイメージ図

武蔵国分寺の南側正面入口にあたり、基本設計の中心となる地区です。一部道路を廃道し、南門跡および参道跡を整備することにより、伽藍中枢地区に向けた視認性を確保するとともに、伽藍地南辺区画溝を表示して寺院(伽藍地)の南限を示します。さらに南方に離れた参道口方面(府中市栄町)への導線を誘導し、南門地区西側に隣接する市立第四中学校付近は修理院に比定されているため、その歴史性を踏まえた活用(体験学習・市民交流活動等)が行えるよう整備を進めます。

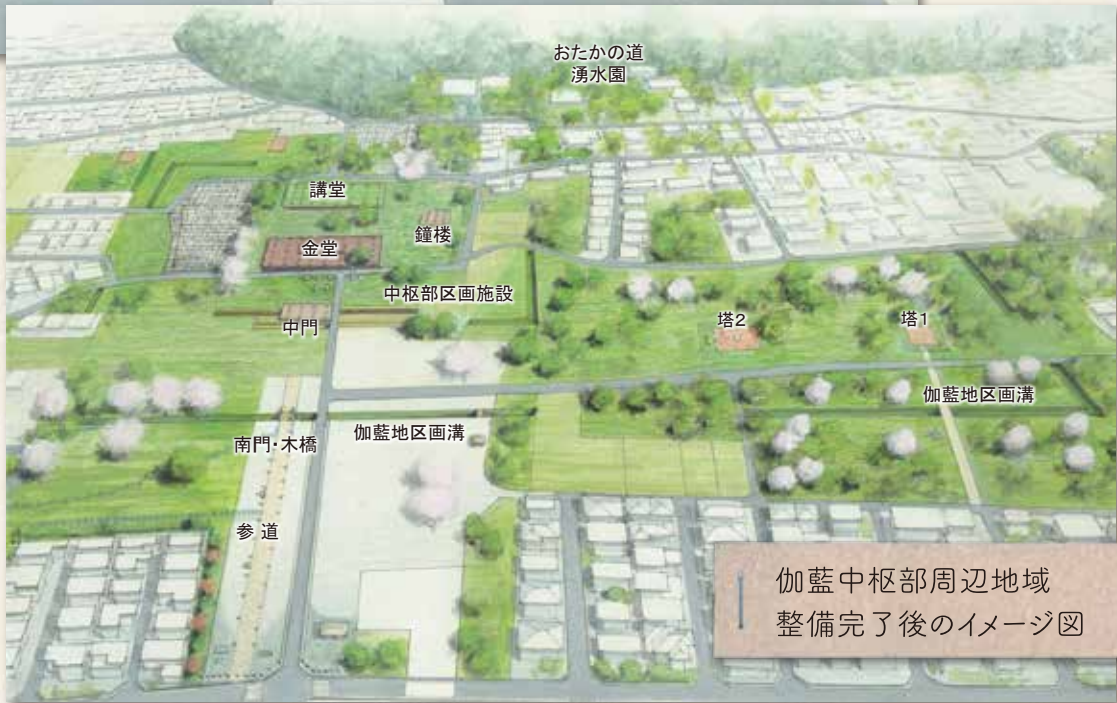
伽藍中枢部周辺地域
整備完了後のイメージ図

平成 21 年 2 月に策定した「史跡武蔵国分寺跡（僧寺地区）整備実施計画」に基づき、国史跡武蔵国分寺跡の第一期整備として示された事業計画のうち、伽藍中枢部周辺地域〔南門地区、北方・推定中院地区、塔地区〕を対象に、保存整備工事の基本事項を定めた指針です。南北の伽藍中軸線をより明確化して、史跡の範囲・広がりを示せるようにするとともに、より市民に親しまれ、活用される史跡とする整備目標を掲げました。
