史跡 武蔵国分寺跡(僧寺地区)
第一期整備〔中枢部周辺地区〕基本設計報告書

令和2年3月

国分寺市教育委員会

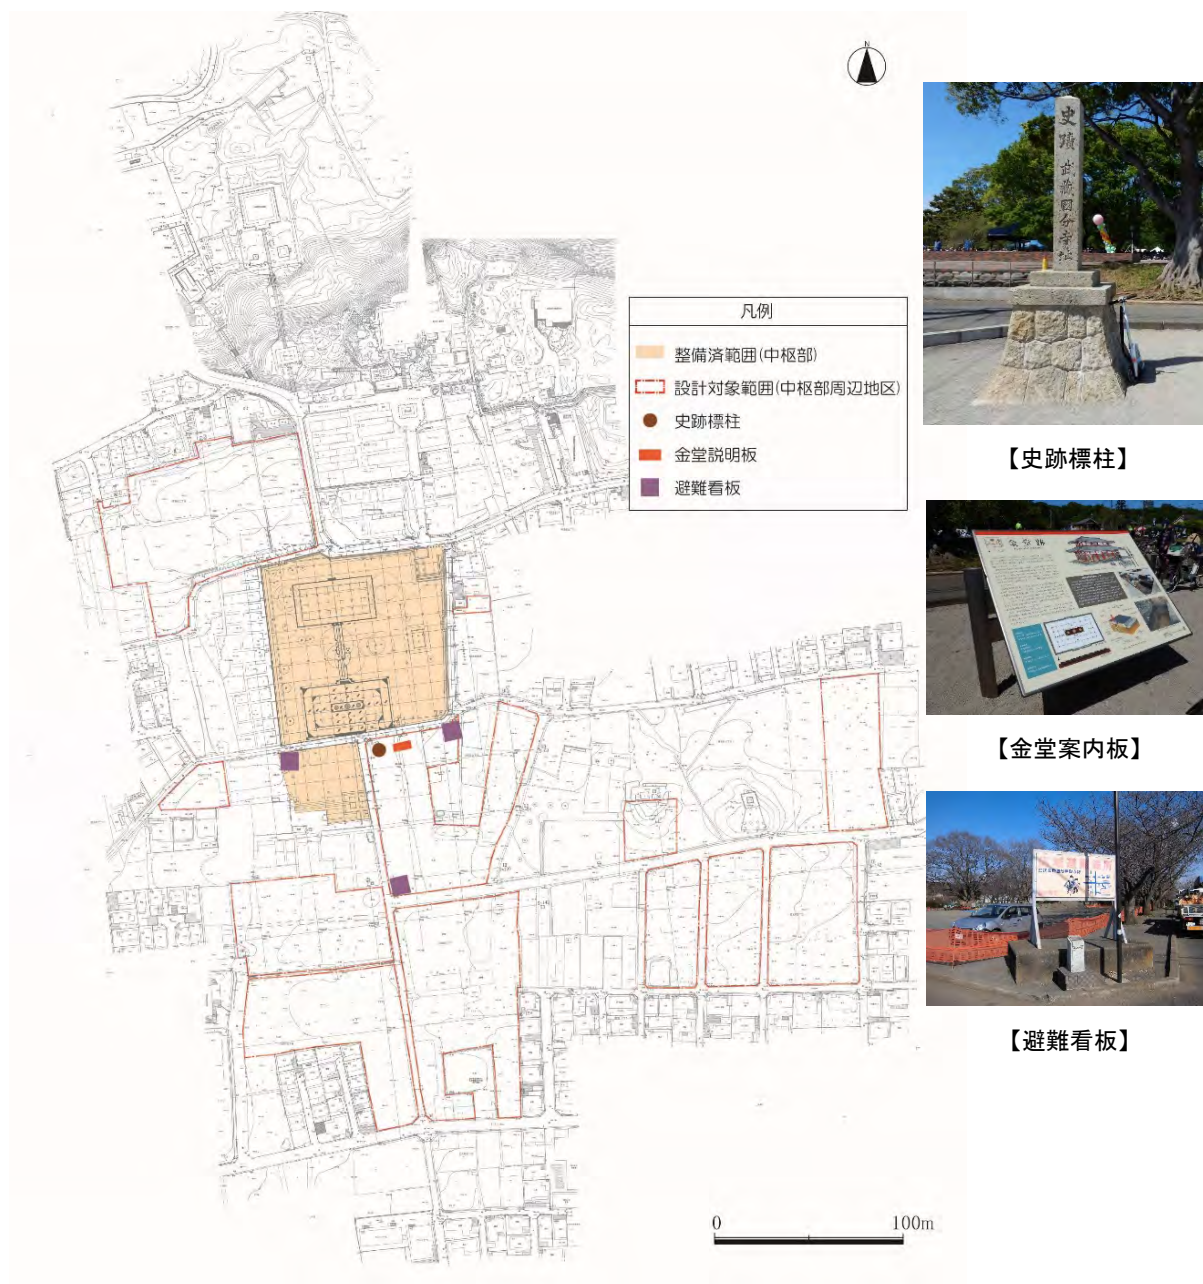
図13 対象地周辺主要標柱・看板位置図

設計対象地および周辺は国分寺市の災害時広域避難場所に指定されている。そのため、現在、史跡地内には大型の避難看板が3箇所設置されているが(図13)、設置年代が古く、近年はより景観に配慮したデザインの看板が設置されるようになっている。

伽藍中枢地区の金堂南側には金堂跡の遺構解説板と、武蔵国分寺跡が大正11(1922)年に国史跡に指定された際の史跡指定標柱が存在する。なお、平成22(2010)年に東山道武蔵路跡が史跡武蔵国分寺跡の附となり、史跡の正式名称が「史跡武蔵国分寺跡附東山道武蔵路跡」となったが、この正式名称の指定標柱は現在設置されていないため、本基本設計に伴う整備で設置を検討する必要がある。この他、設計対象地周辺には史跡への誘導標識や公園利用者マナーの注意看板が存在する。

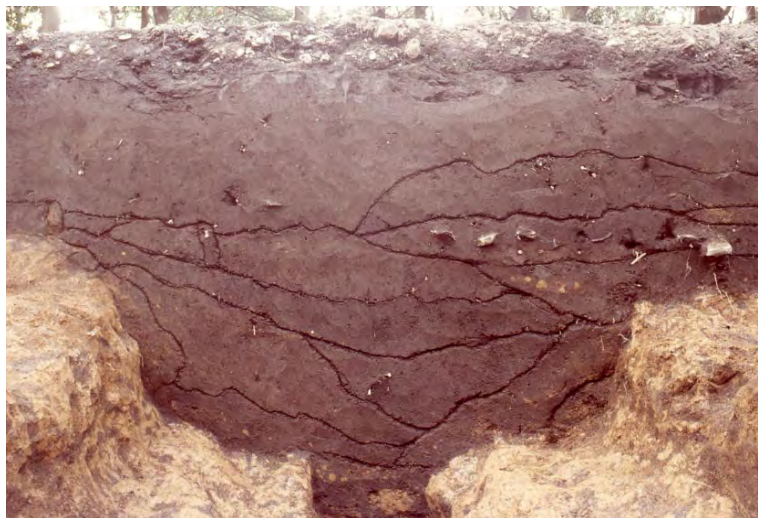
【第 87 次調査 伽藍地東辺区画溝の土層堆積状況】

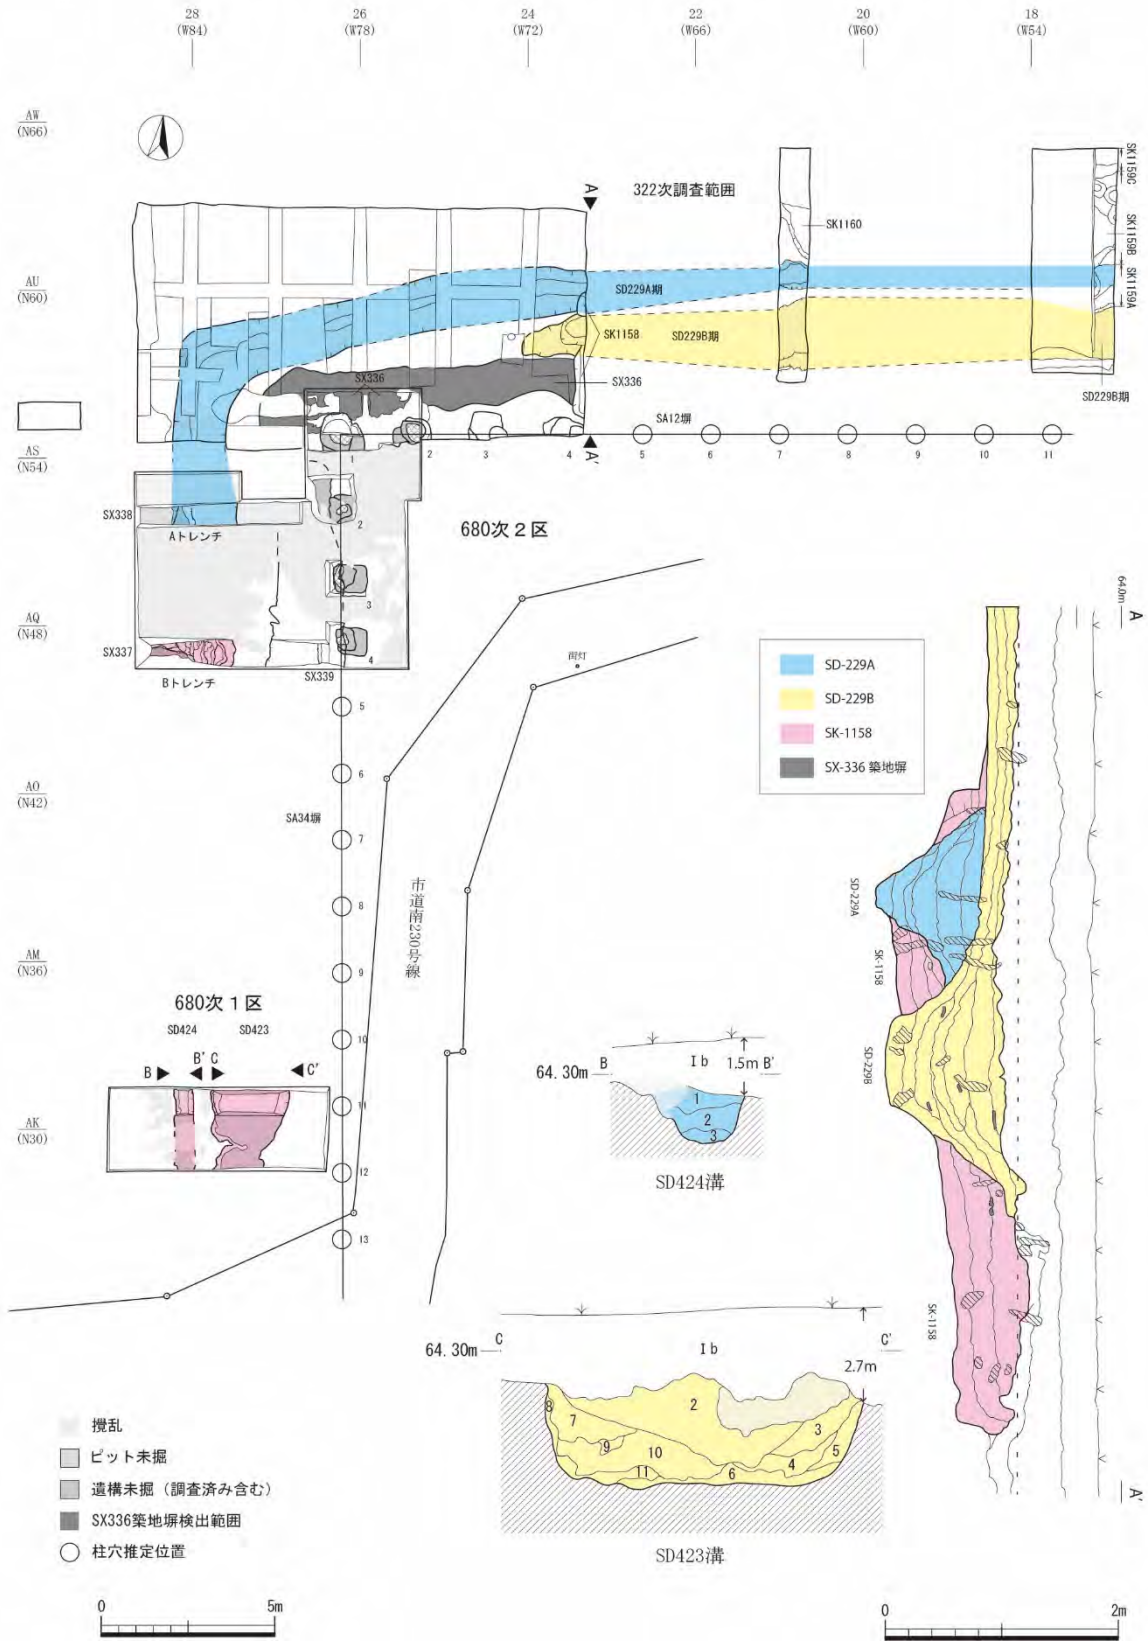
図20 第322次・第680次調査 検出遺構
(中枢部区画施設の北西隅)

伽藍中樞部区画施設北西隅にあたる部分である。2カ所にトレンチを設定した。一つは、第 322 次調査で検出した 1・2 柱穴および黄白色粘土層の一部を絡めつつ、南側へも約 8 m 拡張した調査区を設けた（2 区）。また、掘立柱塀や溝の南側延長線上の様相を探るため、2 区よりさらに 15 m 離れた南側にも南北 3 m、東西 8 m の調査区を設定した（1 区）。調査の結果、伽藍中樞部の西辺区画塀である SA34 掘立柱塀、西辺区画溝の SD423 溝・SD424 小溝、SX337 特殊遺構、SX335・338・339 不明遺構等が確認された。また、北辺区画塀では SA12 掘立柱塀の 1・2 柱穴と白色粘土層を再確認し、粘土層が SX336 築地塀であることが判明した。なお、北辺区画塀は北東隅（図 19 の⑨地点）でも検出されている（図 21）。

AP～AS-26・27 区に所在し、僧寺中心点の北 47.5～54.5 m、西 78.7 m に位置する。中樞部を区画する西辺掘立柱塀である。北側調査区の 2 区において、新たに 2～4 柱穴が検出され、北西隅にあたる 1 本目から 4 本目までの 4 基が並んで確認された。このことによって、SA12 掘立柱塀 1 柱穴が伽藍中樞部を区画する掘立柱塀の北西隅柱であることが確定した。これらの南側延長部にあたる 1 区では、塀の走行位置が後世の掘り込み（SX335）によって柱穴は検出されなかった。なお、2～4 柱穴掘り方の西側は SX339 によって壊されている。柱穴覆土の掘削は行わず平面プランの確認作業に留めたが、2～4 柱穴はいずれも 1 回の建て替えを行った形跡があり、2 時期目の柱穴には柱の抜き取り穴が確認された。SA12 掘立柱塀 1～4 柱穴と様相は類似している。柱の抜き取り痕跡を手掛かりに想定した塀の主軸は、ほぼ伽藍中軸線とほぼ並行する関係にあるが、南西の SA35-8～10 を含めると約 30' 西偏する（図 22）。また柱間寸法は、1 柱穴と 2 柱穴の間が約 2.7 m、2～4 柱穴の間は約 2.4 m を測る。1 時期目の柱穴（A）の平面形は方形で、2 時期目の柱穴（B）は円形もしくは楕円形状を呈し、これも SA12 掘立柱塀 1～4 柱穴と共通した様相といえる。柱穴規模は、いずれも SX339 不明遺構に壊されており明確ではないが、3 A 柱穴が東西 1.2 m 以上、南北 1.0 m、4 A 柱穴が東西 1.0 m 以上、南北 1.0 m を測り、3 B 柱穴が東西 0.8 m 以上、南北 0.8 m、4 B 柱穴が東西 0.6 m 以上、南北 0.8 m を測る。なお、2～4 A・B 柱穴は SX339 不明遺構と重複し、いずれも SX339 不明遺構よりも古い。

《第 322 次・第 680 次調査》（図 18-⑤、⑥地点・図 20 参照）

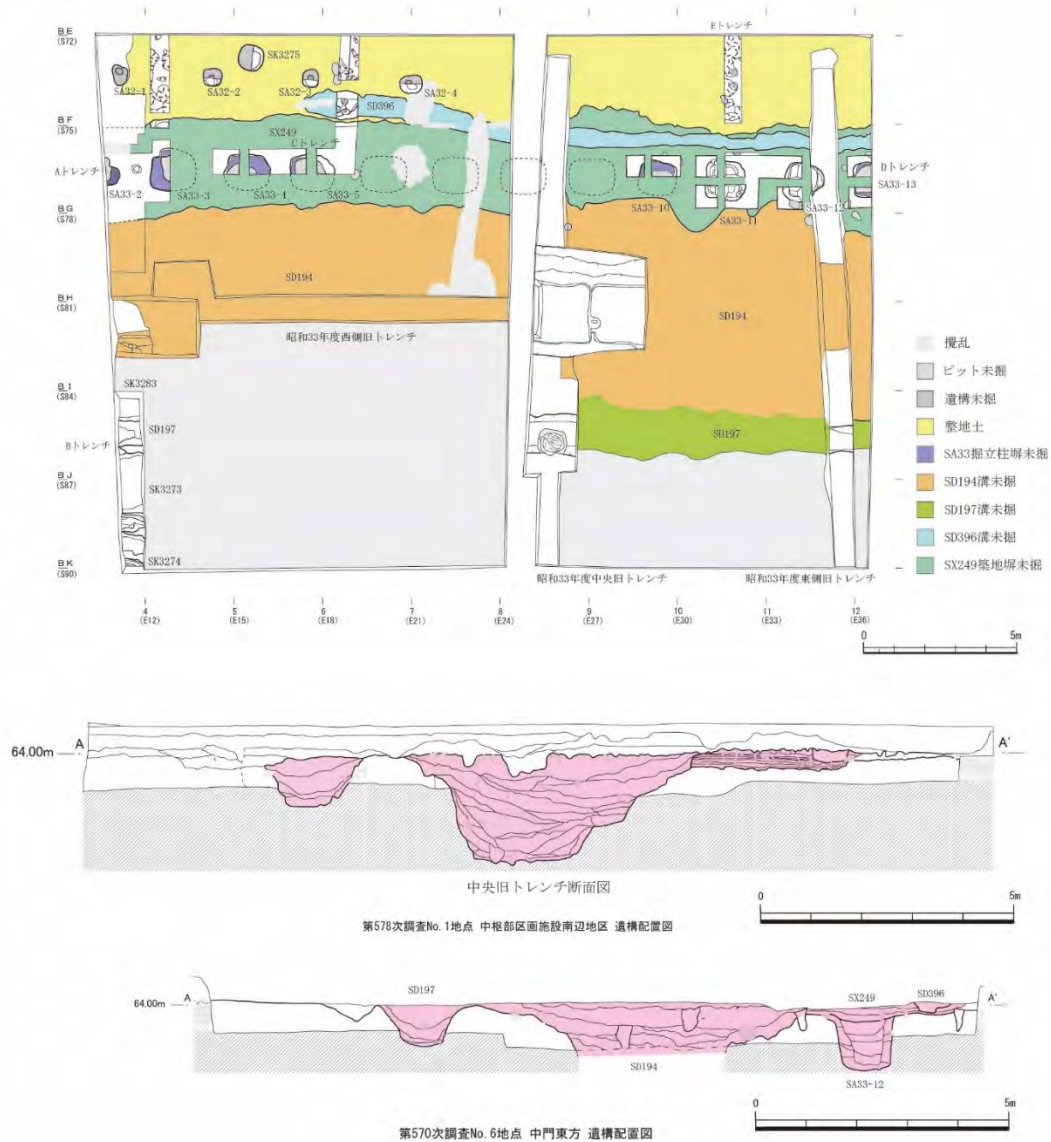
図 24 第 578 次・第 603 次調査 検出遺構

第 578 次調査 中枢部南辺区画施設（中門東）の調査である。

第 603 次調査 中門地区の調査である。検出遺構 SA33 掘立柱塀は BG-2～12 区に所在し、僧寺中心点の南 76.6m、東 8.0～36.5m に位置する。

SB21 中門の東側に取り付く中枢部区画南面塀である。中門調査区の東側（道路上調査部分）において 1 柱穴、区画南辺調査区において 2～5・10～13 柱穴を確認した。検出状況は、SA33 掘立柱塀の上層に SX249 築地塀の掘込地業が覆っており、昭和 33 年度調査東側旧トレンチの断面観察によって 12 柱穴を確認することができた。このため、その他の柱穴については、SX249 築地塀の断割りを行って、1・4・5・10 柱穴の北側半分、2 柱穴の東側半分、3・13 柱穴の西側半分のプラン確認を行い、11・12 柱穴はベルトを残して全体を確認して掘り方底面まで掘削を行った。なお、12 柱穴は、昭和 33 年度の断割りにより、東半部の掘り方下端のみ残存する。主軸方向は、伽藍中軸線に対して直交せず、東に向かって約 90° 南に振れる。同じく東に向かって南に振れる SB216 中門西側の SA10 掘立柱塀よりさらに南に振れ、わずかであるが中門を挟んで主軸方向にずれがある。柱間寸法は、いずれも 8（約 2.4m）等間で、SB216 中門 4-2 柱位置から 1 柱穴までは約 3.9m を測る。規模は、ほぼ全体を確認し 11 柱穴で、11 柱穴は東西 1.4m、南北 1.3m の平

BF・BG-5～12 区に所在し、僧寺中心点の南 74.5～75.5m、東 17.5～36.5m に位置する。中樞部区画塀の内側に巡る南辺溝である。区画南辺調査区で溝の西端部が確認され、東は調査区外に

延びる。SA33 掘立柱塀 9～13 柱穴では塀から約 1.4m 北側で並行するが、9 柱穴以西は緩やかに北に振れて西端となる。5 柱穴付近では塀から約 2.4m 北側に位置する。幅 0.4～0.9m、深さは 0.2～0.5m で西端部が最も深い。覆土は白色粘土を多く含むローム土主体の褐色土で、SD194 溝 C 期覆土と類似し、築地塀の崩壊土と考えられる。このことから SX249 築地塀の掘込地業を切っているが、築地塀に伴う溝と想定される。遺物は瓦片が出土する。

《第 578 次・第 603 次調査》（図 18-⑭・⑯地点・図 24 参照）

AT～BH-25 区に所在し、僧寺中心点の南 56.2～77.6m、東 76.6m に位置する。中枢部区画東辺の掘立柱堀で、第 17 次・第 117 次・第 414 次調査で確認された SA12 掘立柱堀（図 21）と同一の堀である。区画堀の南東隅の柱から数えて、1・2 本目（1・2 柱穴）を南側調査区（1 区）、10 本目（10 柱穴）を北側調査区（2 区）で検出した。なお、SA36 掘立柱堀 1 柱穴は SA33 掘立柱堀 30 柱穴と同一の柱穴で区画堀の南東隅柱にあたる。主軸は、伽藍中軸線に対して約 40' 東に振れる。柱穴 1 から 10 の間の柱間寸法は約 2.4m 等間と考えられる。いずれも柱抜き取り穴が確認され、1・10 柱穴は 1 回建て替えた形跡がうかがえる。2 柱穴は、東西 1.2m、南北 1.0m で東西に長い隅丸長方形を呈し、10 柱穴は 1 時期目（A）が東西 1.1m、南北 1.2m 以上で南北に長い隅丸長方形、2 時期目（B）が一辺 1.0m のやや不整形な隅丸長方形を呈す。10 柱穴の柱抜き取り穴の覆土は白色粘土を多量に含み、瓦が多く混入する。なお、中枢部区画施設北東地区で確認された SA12 掘立柱堀の上に重畳する SX 1 硬質面（図 21）や、区画南辺で検出された築地堀（図 24）は、当該範囲の中では確認されなかった。

AT～BI-25・27区に所在し、僧寺中心点の南55.0～81.6m、東81.3mに位置する。中枢部区画塀の外側を巡る東辺大溝で、1・2区でその一部を確認した。2区の南壁沿い1m幅で覆土の掘り下げを行った結果、北側延長で検出されたSD27溝(図21)と同一の区画溝で、南辺区画溝のSD194溝(図24)に対応する溝であることを確認した。掘り方形状や覆土の堆積状況から3時期(A～C期)に大別され、1区のSD194A～C期に対応するものと考えられる。A期は、断面逆台形状で上面幅2.0m以上、底面幅1.0m、深さは1.0mを測る。B期は、上面幅2.9m、底面幅1.6m、深さはA期より深く1.5mを測り、断面逆台形状を呈す。C期は上面幅5.2m、深さ0.8mと幅広く浅い掘り込みで、ローム粒子を多量に含む層がみられる。

AT-28区に所在し、僧寺中心点の南55.0～57.0m、東85.5mに位置する。中枢部区画の東辺小溝でSD425溝の外側を巡る。規模や形状から区画南辺のSD197溝(図24)と一連の溝と想定される。2区でその一部を確認し、前述のとおり南東隅は調査区外に位置する。南壁沿い1m幅で覆土の掘り下げを行った。上面幅1.2m、深さは0.8mを測り、断面形は逆台形状を呈する。覆土は5層に細分され、黒褐色土を主体とする。

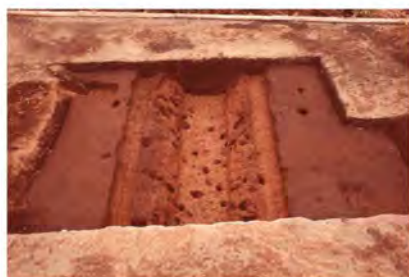
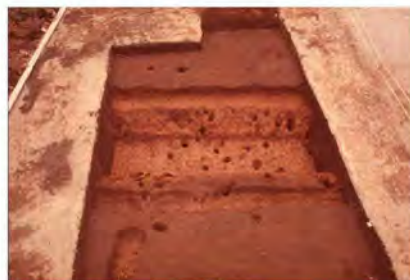
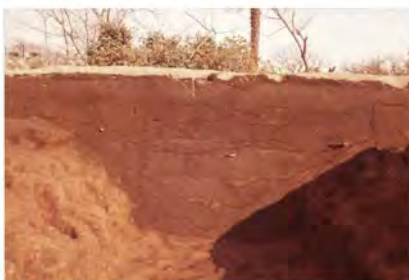
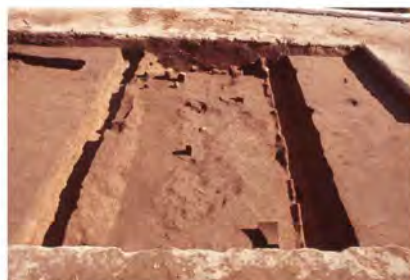
図 28 第 30 次調査 検出遺構

SD23溝跡 SX3

SD23 全景 (西から)

SD23 全景 (北から)

東壁セクション

SX30 全景 (西から)

《第30次調査》(図18-⑧地点・図28参照)

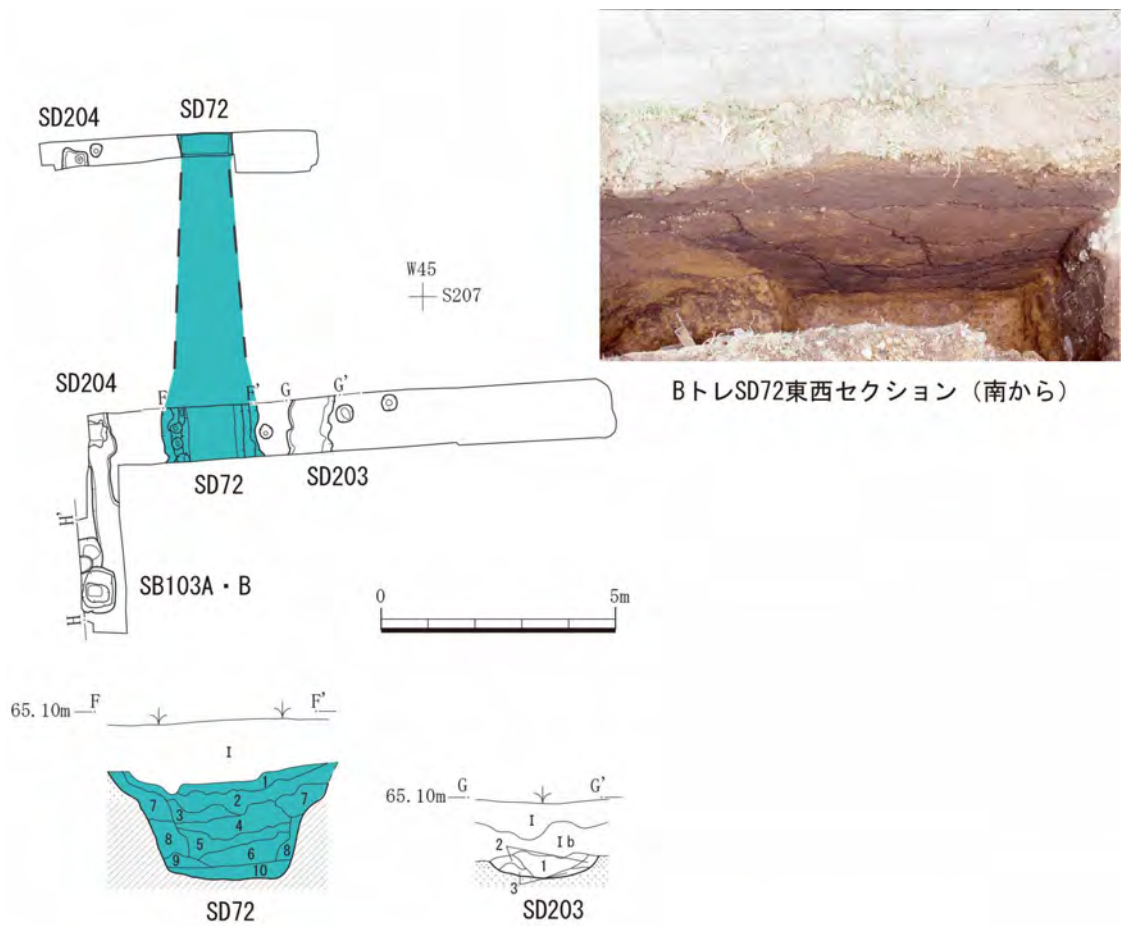
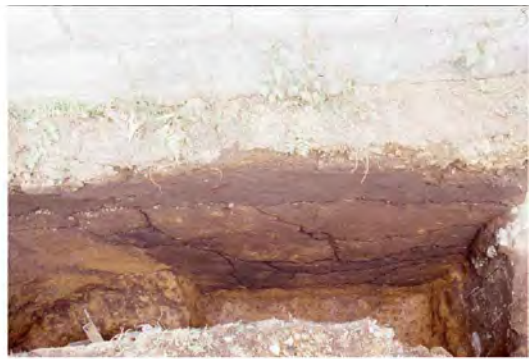
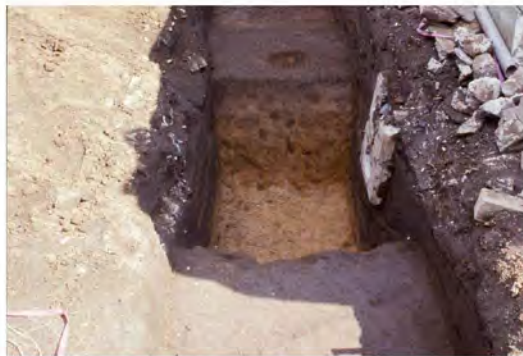
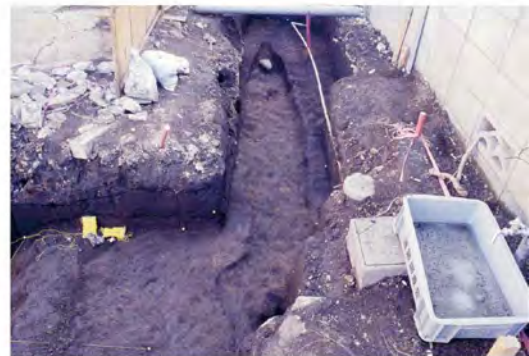
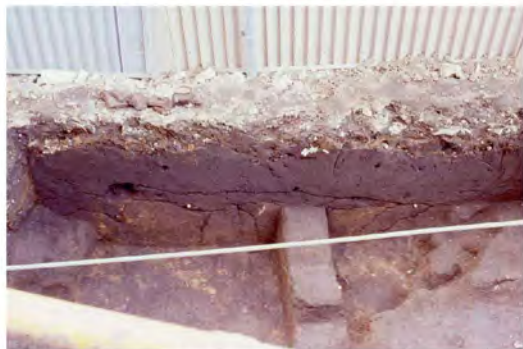
図30 第265次調査 検出遺構

BトレSD72東西セクション（南から）

AトレSD72全景（西から）

AトレSD204全景（北から）

AトレSD204南北セクション（東から）

AトレSD203東西セクション（南から）

《第265次調査》(図18-⑩地点・図30参照)

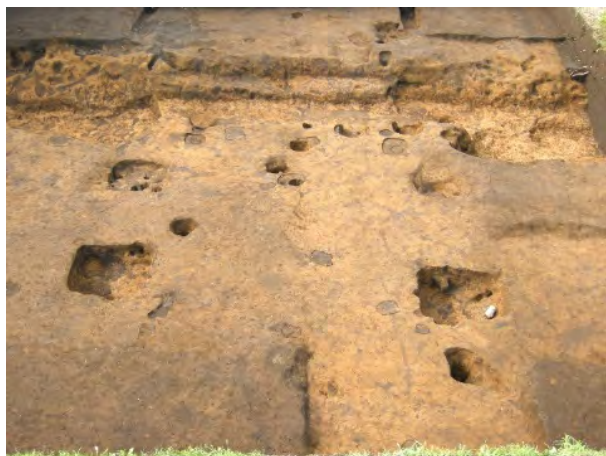
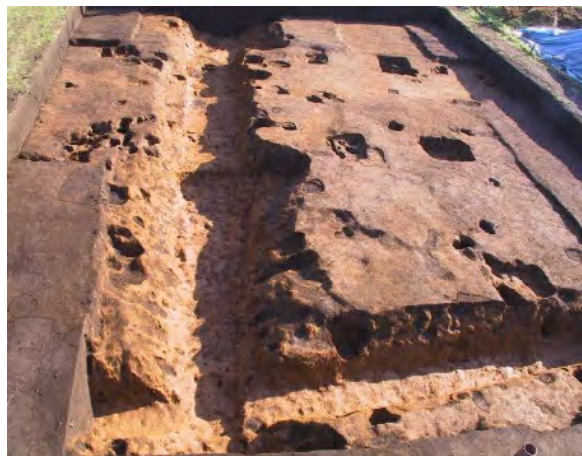
図 33 南門出土状況図

【南門跡出土状況】

【南門跡および橋脚遺構出土状況】

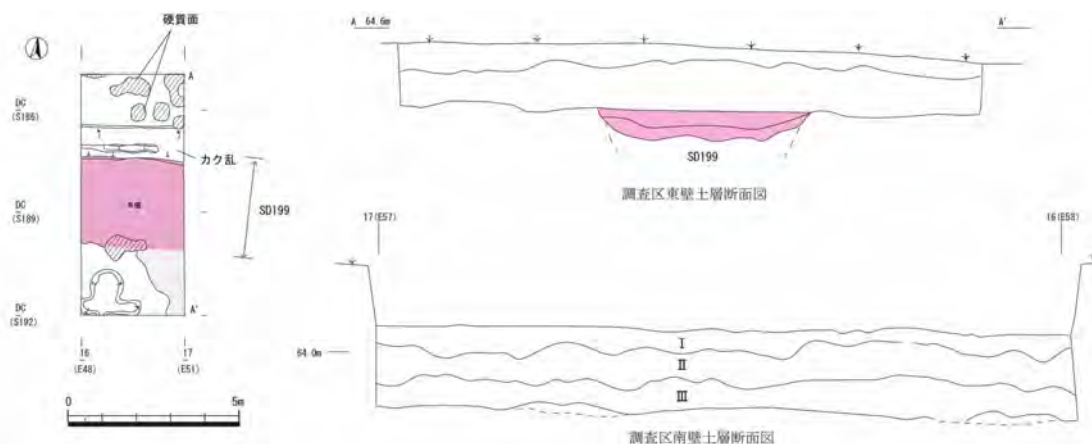
図 37 第 570 次調査 検出遺構

地表下約 0.4m の暗茶褐色土（Ⅲ b 層）上面で遺構検出作業を行った。検出遺構は、SD199 溝、硬質面、小穴 1 個である。調査は遺構確認にとどめ、断ち割りには行っていない。遺物は、表土中より男・女瓦片、須恵器・土師質土器片などが少量出土した。

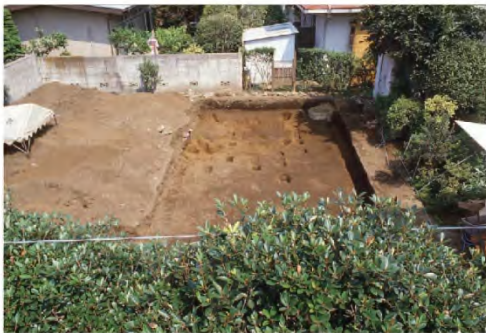
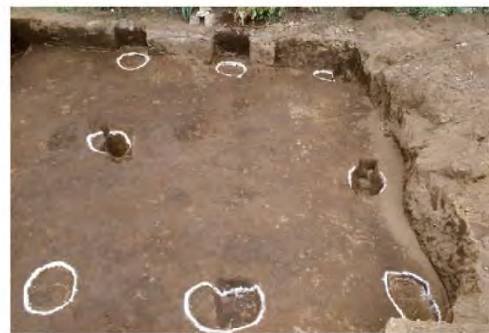
図41 第603次調査 検出遺構

CK-48・49 区に所在し、僧寺中心点の南 148.5m、東 145.5～148.5m に位置する。調査は覆土掘削せず、プランの確認で留めた。南北幅は 3.0m を測る。

全景（西から）

SB77 全景（東から）

《第 603 次調査》（図 18-㉔地点・図 41 参照）

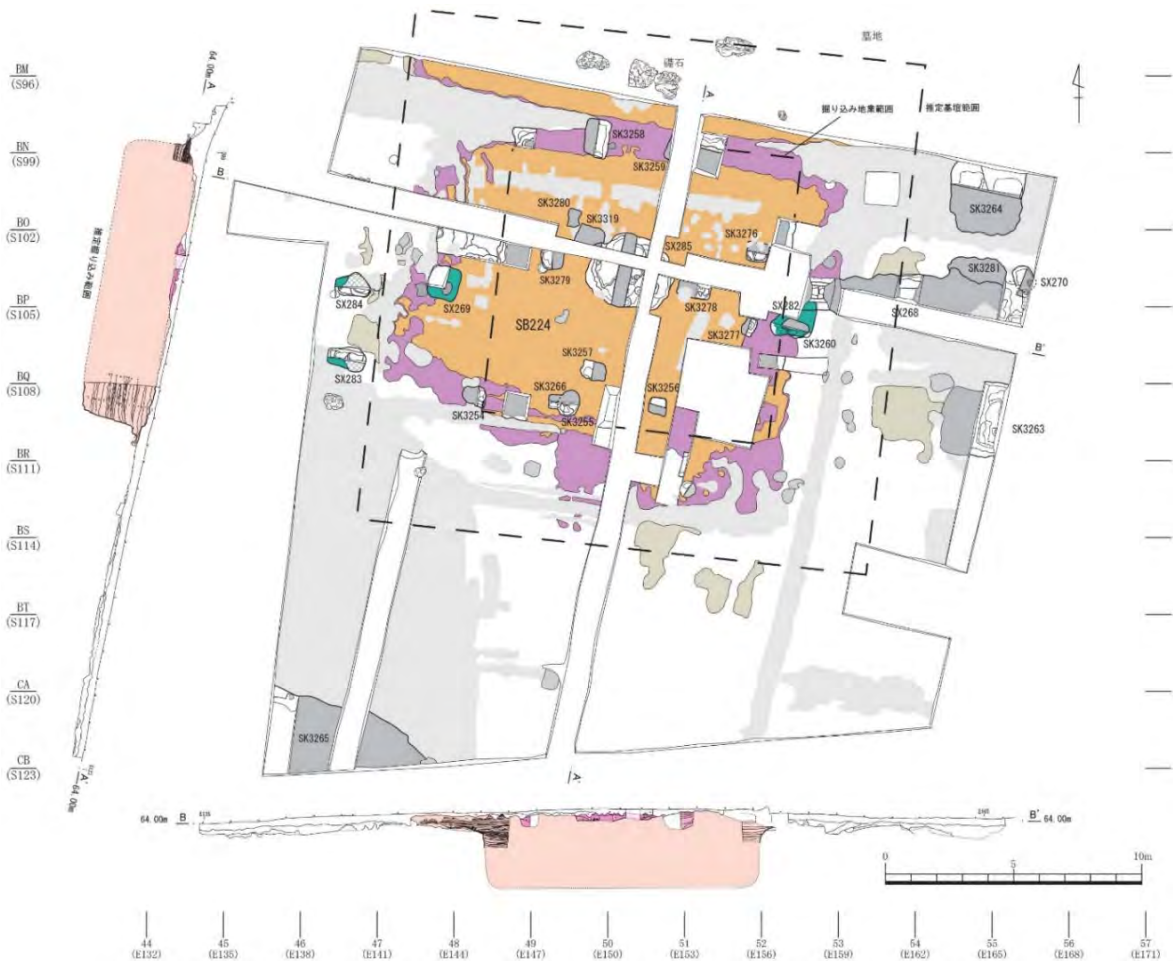
図 42 第 578 次・第 603 次調査 塔 2 全体図

BQ-46 区に所在し、SX283 幢竿遺構は僧寺中心点の南 106.5~107.5m、東 139.0~140.6m、SX284 幢竿遺構は僧寺中心点の南 103.7~104.6m、東 139.3~140.7m に位置する。調査区の西側で検出され、SB224 塔 2 との切合い関係は不明。いずれも断割りを行った。SX283・284 幢竿遺構は、南北に並ぶ 2 基一対の幢竿遺構と想定され、柱は西側に向かって約 50° に傾いて斜めに設置されたものと考えられる。いずれも平面形は楕円形状の隅丸方形で、掘方は西が浅く、東に向かって深く掘り込まれ、東壁はオーバーハングしている。規模は SX283 幢竿遺構が、長径 1.4m、短径は 0.8m で深さは 1.0m、SX284 幢竿遺構が長径 1.5m、短径 0.9m、深さは 1.0m を測る。柱抜き取り穴が確認され、建替えは確認されない。

《第 578 次・第 603 次調査》（図 18-㉓地点・図 42・43 参照）

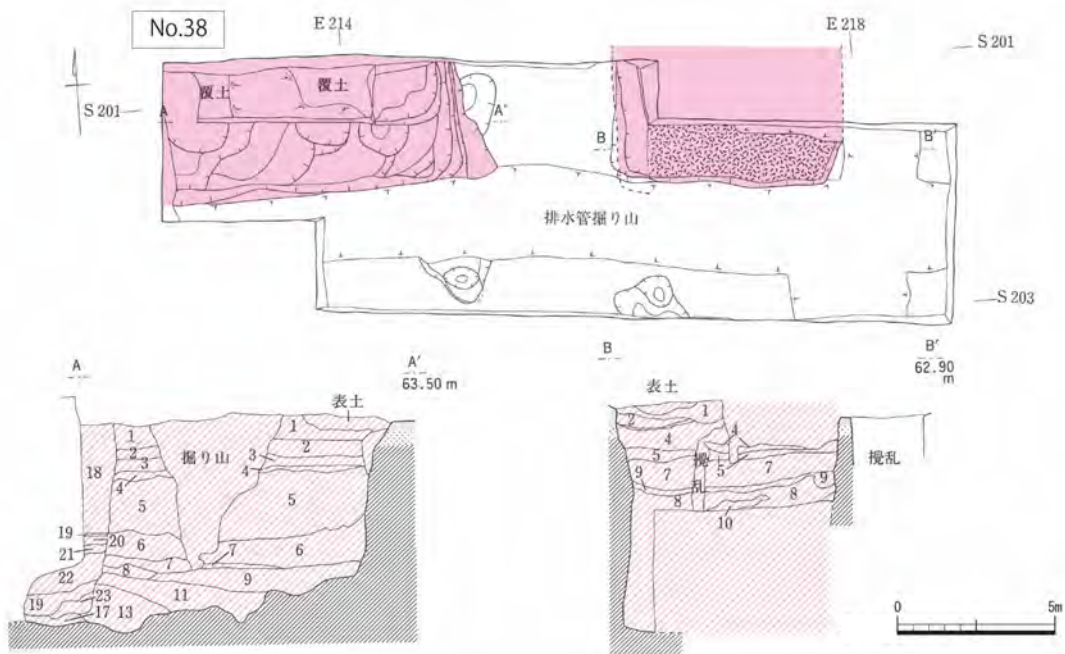
図45 塔地区参考 SX23 地業遺構

本遺構は、グリッドの DG～DI-62～73 区、僧寺中軸線より南 201m、東 216m にあり、塔の南約 90m に位置する。調査された規模は東西 28.5m 以上、幅 1.5～1.8m であり、地表面からの深さは、平均約 2 m の細長い坑に版築を施した布掘り地業である。西側は No. 36 調査区まで確認されたが、SK104・105 土坑によって切られているため西側コーナーは明らかではない。東側では No. 37 調査区で土坑が東西方向と南北方向に離れた状態で検出されたため、四隅が繋がらない凹形になるものと推定される。壁はほぼ垂直に立ち上がるが、床面はやや凸凹である。地業の状況は粘性のある暗褐色土を主体として黒色土、暗褐色土、ロームブロックの混合土を交互に埋め、サンドイッチ状を呈する丁寧な版築作業が行われている。北側は調査区外に及ぶため、本遺構の全容は不明である。本遺構の構築時期を示す遺物は検出されていない。

〔参考〕第87次調査（昭和53年度）SX23 地業遺構
 ※塔跡1より古い可能性のある布掘版築地業遺構

〔参考〕第37次調査の不明布掘地業遺構

《第 37 次調査》（図 45 参照）

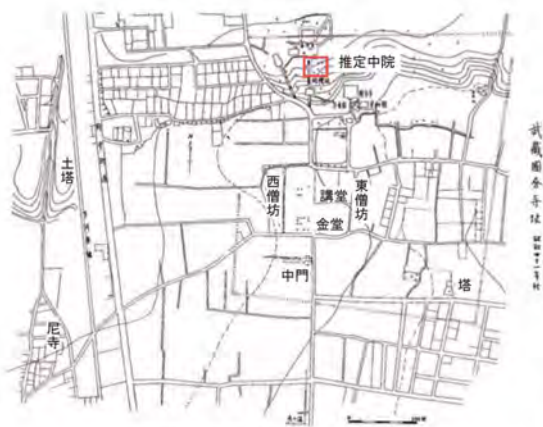
図49 推定中院跡 参考資料

①北院址（仮称）の発掘調査状況

②中院址実測並に復原図

③想定北院址付近礎石実測図

④現仁王門東隣遺跡付近図

⑤推定中院址位置関係図

ゾーニング区分図でも記したとおり、中門・金堂・講堂が一行に並ぶ伽藍中軸線の北側延長線上には、国分寺崖線中腹の斜面地に1段のテラスがある(図49参照)。

この区域は、現薬師堂～仁王門間の国分寺崖線中腹に造成した平場であり、眼下に僧寺伽藍中枢部とその周辺の雑舎、雑屋を近景に眺め、南に広がる平坦地を中景に、さらに南に2kmほど離れた武蔵国府を遠く観望することができる場所で、昭和40年の発掘調査で5間×4間の礎石建て建物が1棟確認されている(滝口宏1966『武蔵国分寺図譜』国分寺市教育委員会)。また、薬師堂や仁王門付近にも関連する建物群の存在が指摘され、そこには、法隆寺所蔵『大菩薩藏經』巻13の奥書に「承和十四年歳次丁卯閏三月 武蔵国分寺中院最安 写奉一切經本 經生沙弥澄照」と書かれた「中院」に比定する見解がある(石村喜英1960『武蔵国分寺の研究』明善堂)。

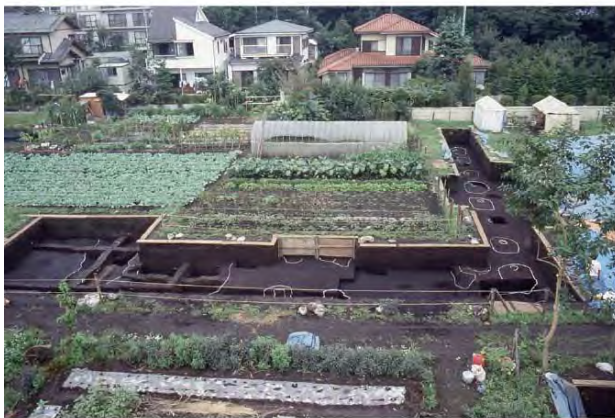
図 52 第 250 次調査 SB91 遺構

整地層上にあり、計 17 個の柱穴から桁行 9 間 (27.0m) 以上、梁行 4 間 (10.4m) の東西両廂付南北棟建物と想定される。桁行の柱間寸法は 3m 等間であるが、梁行の柱間寸法は身舎で 2.8m、廂で 2.4m となっている。柱の掘り形は長さ 2.0m × 幅 1.2~1.4m の長方形で、深さが 1.0m ほどであるが、柱穴 5-5 のみ掘り方が明確ではなく特異である。柱痕跡は径 40cm ほどで、柱穴 1-3・2-3・4-3・4-5・5-2 に柱の抜き取り穴が認められる。建物の方位は SD72 古寺院地区画溝に一致する。

整地層下にあり、SB91 掘立柱建物の柱穴 2-2・5-2・5-4・5-5・5-6 部分のみ確認できた。建物の北端は柱穴 5-6 と考えることから、桁行 5 間 × 梁行 3 間以上の南北棟建物が想定される。

整地層上にあり、SB91 掘立柱建物より古い。SB91 掘立柱建物の柱穴 4-8・5-8・5-10 部分のみ確認できた。桁行は 3 間以上と考えられるが梁行は不明である。これらの建物の新旧関係は SB92→SB93→SB91 掘立柱建物である。

SB91. 全景 (南から)

《第 250 次調査》（図 18-③地点・図 52 参照）

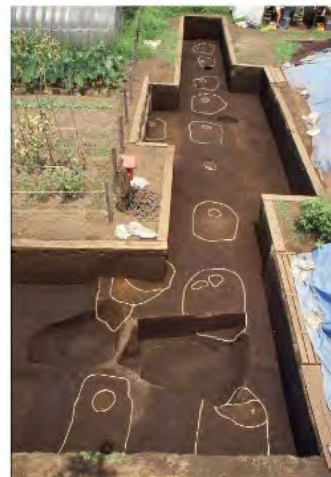
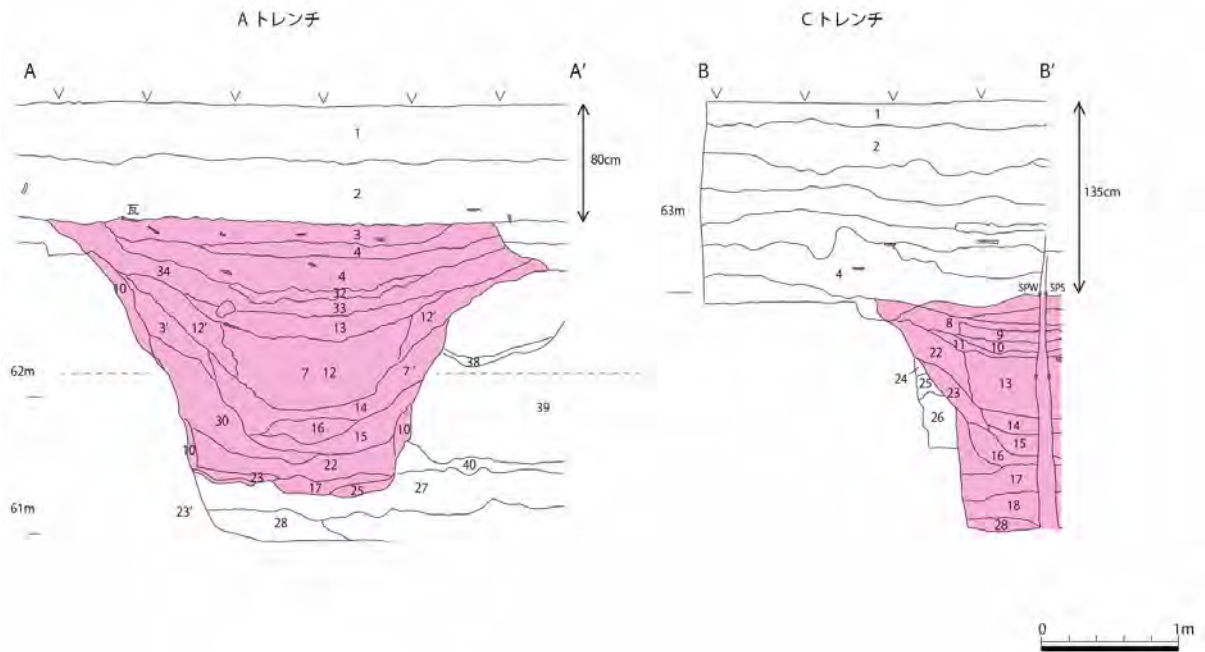
図 53 第 303 次調査 検出遺構

伽藍地区画溝である。僧寺中心点から北 55.0~77.1m、西 104.9~108.8m で西辺を確認した。規模は上面幅約 3.1m、底面幅約 1.4m、深さ約 1.9m を測り、断面形は逆台形状を呈する。覆土の堆積状況から 2 回の掘り直しが認められる。溝底面のロームブロックによる埋め込み土層は西辺では確認できたが、東辺には認められなかった。覆土中からは瓦が出土した。

住居の西側約 1/2 が検出され、東側は調査区外に及ぶ。南北約 3.0m、深さ 20cm を測る。調査区内ではカマドは確認されていない。SD23 伽藍地区画溝の埋没後に構築されている。覆土中からは瓦・緑釉陶器が出土している。

住居の東側約 4/5 が検出され、西側は調査区外に及ぶ。南北約 3.0m、深さ約 30cm を測る。SD23 伽藍地区画溝の埋没後に構築されている。床面直上からは完形の石製丸軋が、覆土中からは瓦が出土している。

SD23 伽藍地区画溝に並行して西に SX57 瓦列、東に SX58 瓦列が位置する。SX57 瓦列の主軸は、僧寺中軸線北に対し約 $2^{\circ} 40'$ 東偏する。SX58 瓦列は、一部 SD23 伽藍地区画溝に崩れ落ちるように検出された。SX57 瓦列に使用された瓦は全て完形の女瓦であり、凸面を上にし、両端面を接して並べられている。SX58 瓦列には男瓦と女瓦が使用されている。

《第 303 次調査》（図 18-④地点・図 53 参照）

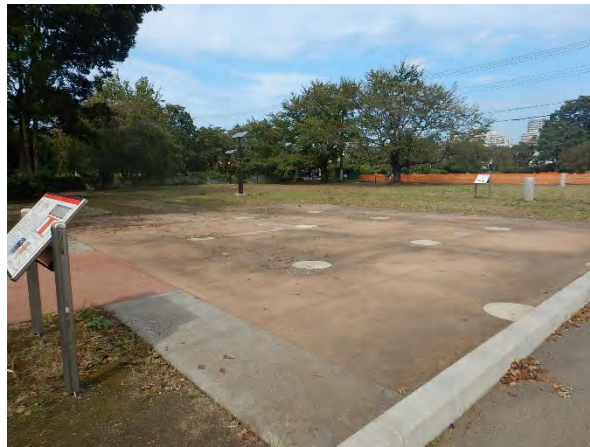
【中門・築地塀・溝の整備】

遺構ごとに舗装の色を変え、平面的に遺構の範囲を表現

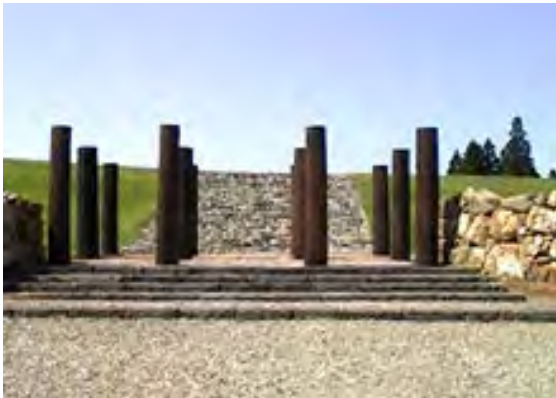
【払田柵跡】

門跡の柱を推定高まで立ち上げて表示

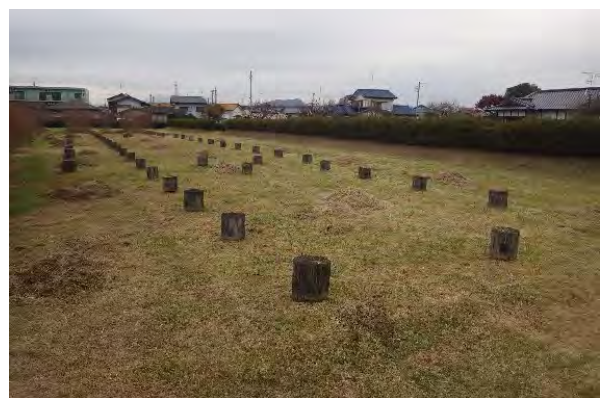
【常陸国分尼寺跡】

掘立柱建物跡の柱位置を表示

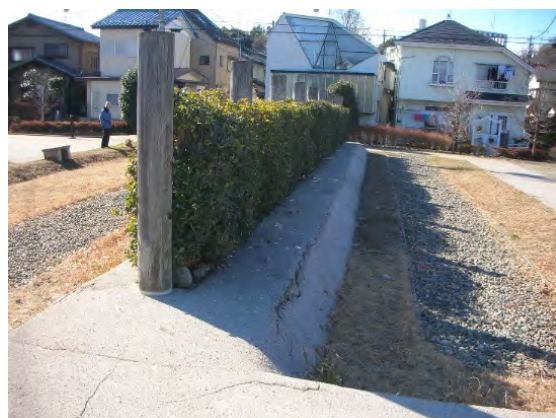
【武蔵国分尼寺跡】

板塀を柱と植栽で表示

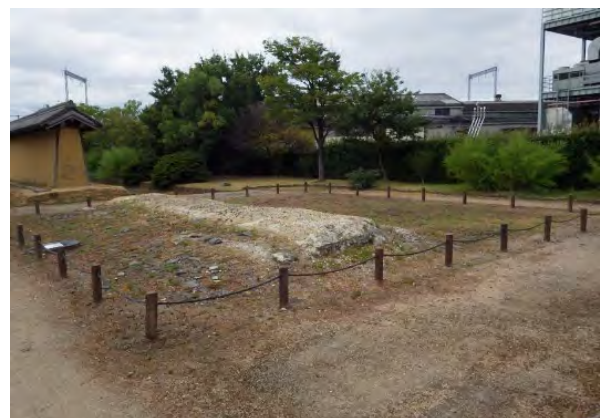
【播磨国分寺跡】

築地の基底部を表示

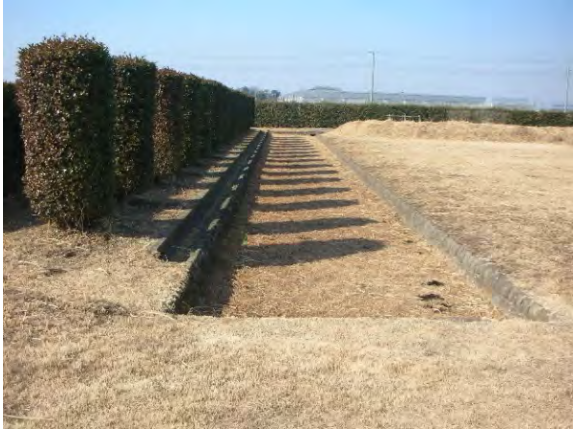
【下野薬師寺跡】
伽藍区画溝を半立体表示

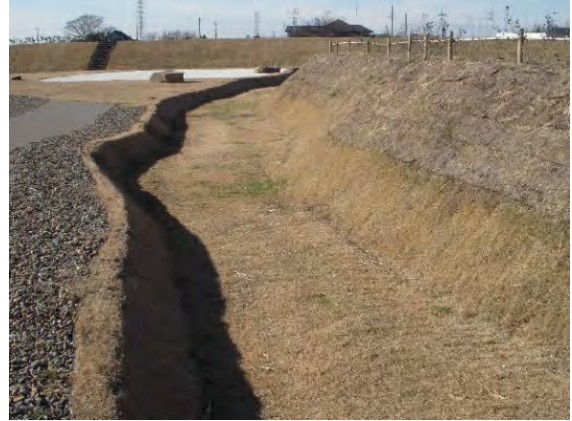
【小田城跡】
堀を立体表示

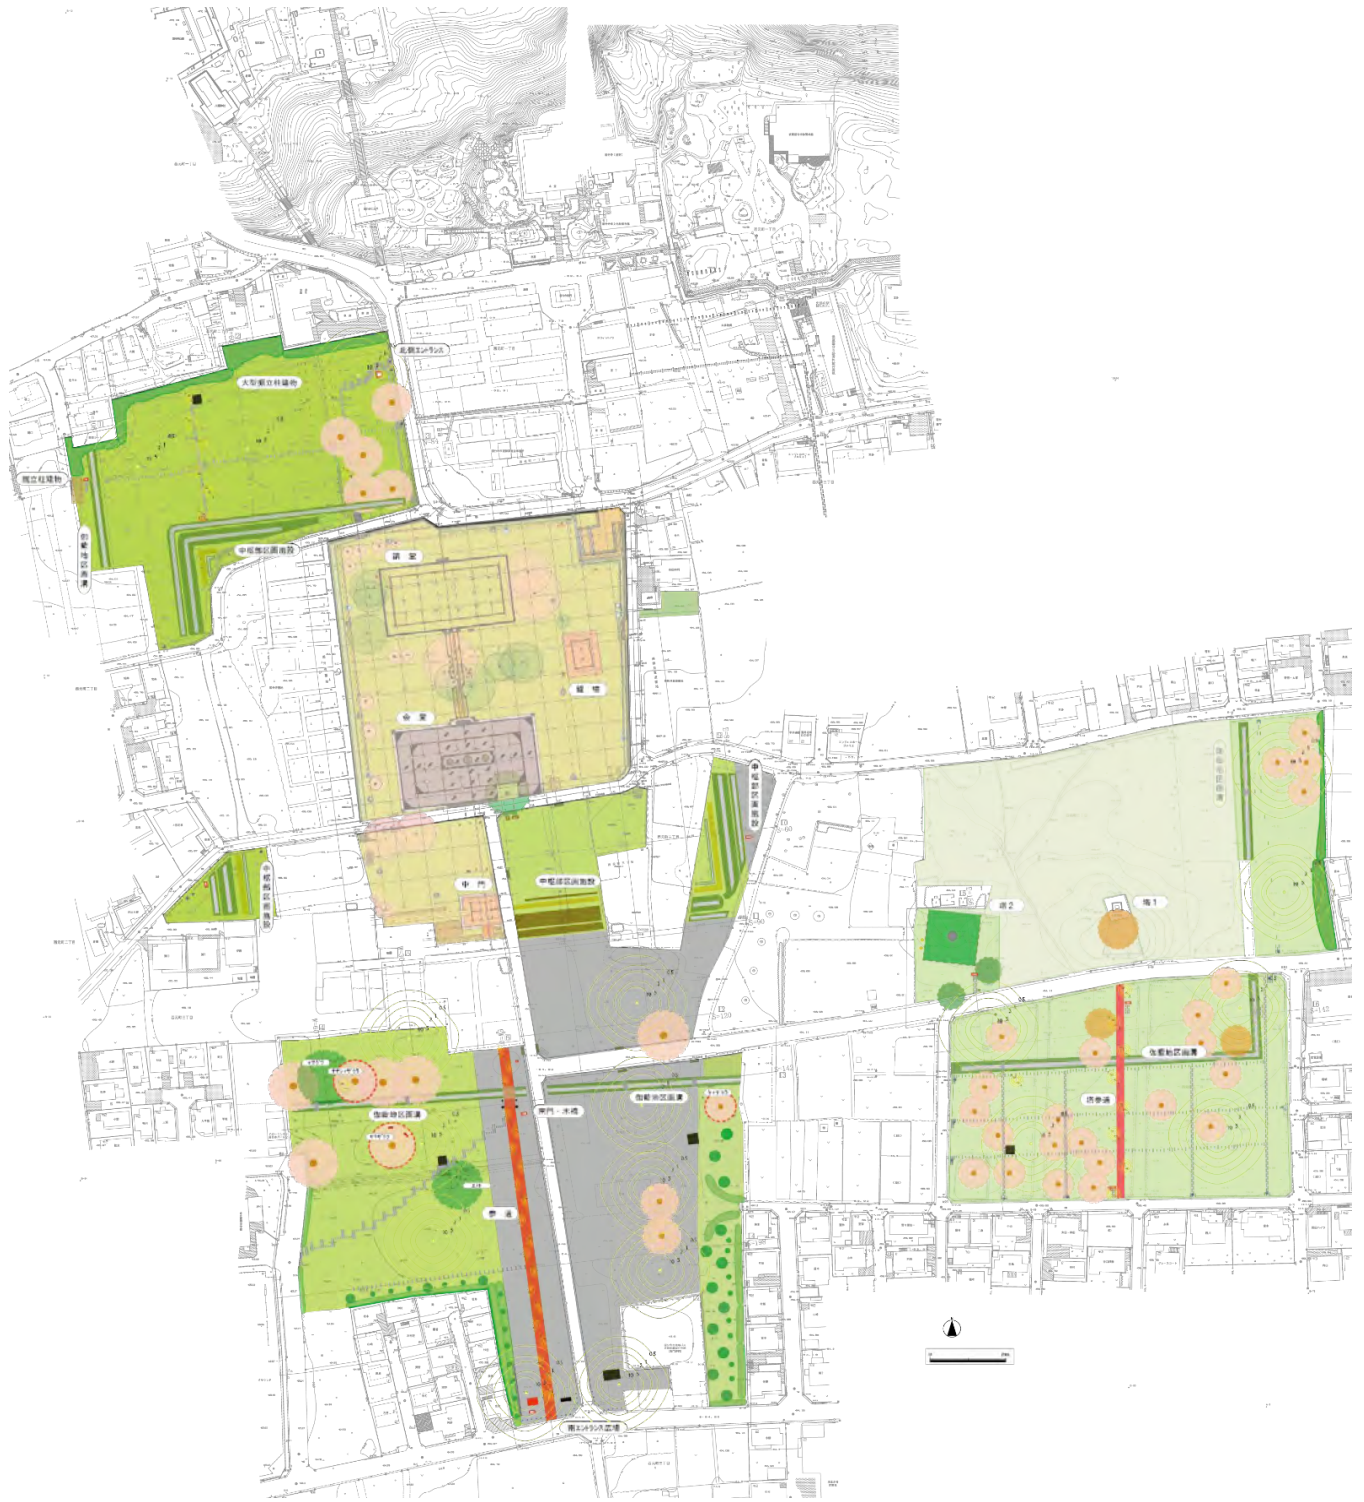
图 58 全体整備計画平面図（案）

「6. 基本設計の整備方針」を踏まえて、各ゾーンごとに具体的な整備方針（基本設計）の検討を行った。

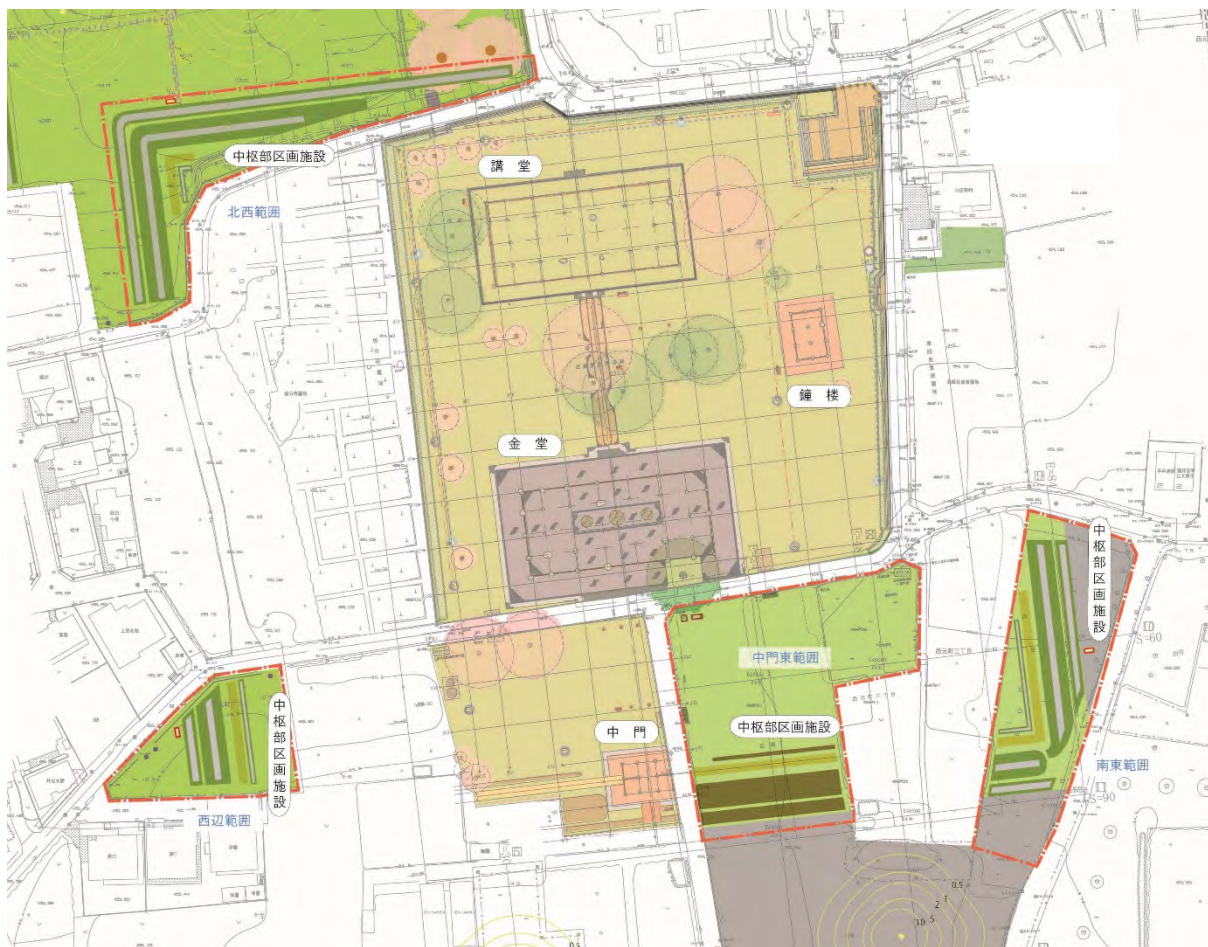
図 59 中樞地区整備計画図（案）

伽藍中枢地区は、平成 23 (2011) 年度から平成 31 (2019) 年度にかけて整備工事を進め、概ね完了してきたところである。本基本設計では、現時点における公有化範囲において、さらに中枢部の整備を進め、設計対象範囲は中枢部区画施設のうち、**図 59** に示す「中門東範囲」・「南東範囲」・「北西範囲」・「西辺範囲」の 4 箇所とする。

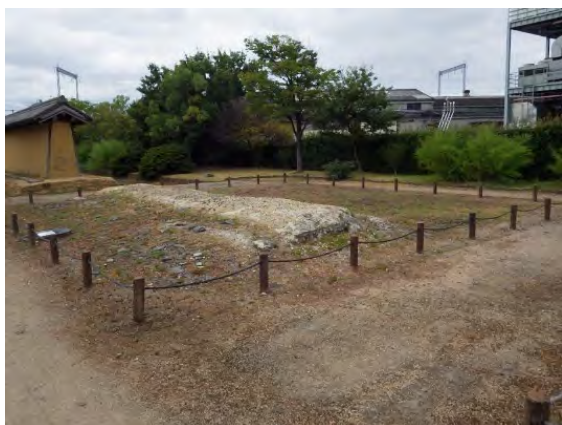
【播磨国分寺跡】

- ・発掘調査情報をもとに築地塀基底部幅を六尺(1,776mm)と設定し、平面表示案(案1)は基底部幅のみの表示となる(中枢部区画施設として統一する)。
- ・半立体表示案(案2)では、さらに『延喜式』をもとに築地塀勾配を1/13と想定して表現し(築垣:高一丈三尺、本礎六尺、末礎四尺)、基底部付近を30~50cm程立ち上げて表示する(播磨国分寺の築地塀基底部表示や武蔵国分尼寺の板塀基壇表示を参考とする)。

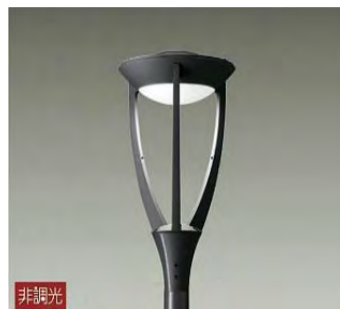
【高ポール照明灯】

H=4000 程度

- ・ 南エントランスから中門に至るまで、約 170mに渡って伸びる参道は武蔵国分寺跡の大きな特徴の一つであり、足元灯を設置して夕暮れ時の見学者の視線誘導の確保と幻想的な空間を演出する。また、南門地区の参道両側の空間に中軸線と平行に高ポール照明灯を並べて配置し、夕暮れ時や夜間の安全性に配慮するとともに中軸線を強調する。
- ・ 植栽の維持管理のため周辺の水道管より給水管を引込み、敷地内に適宜散水栓を設置する。
- ・ 雨水の流出抑制機能を保持できるように、伽藍地区画溝の部分を窪ませて浸透貯留機能を持たせる。また、雨水の浸透貯留機能の確保のために、参道両脇の砂利敷範囲は下層に単粒度碎石層を確保することに加え、芝生地や園路を含む周辺には、雨水貯留浸透基盤材を敷き均して植栽及び浸透機能を持たせる。

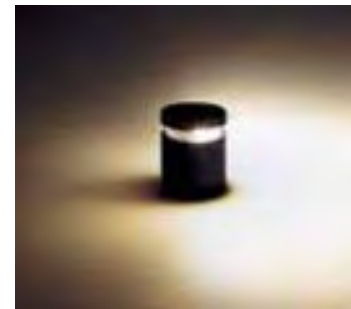
【足元灯】

H=160 程度

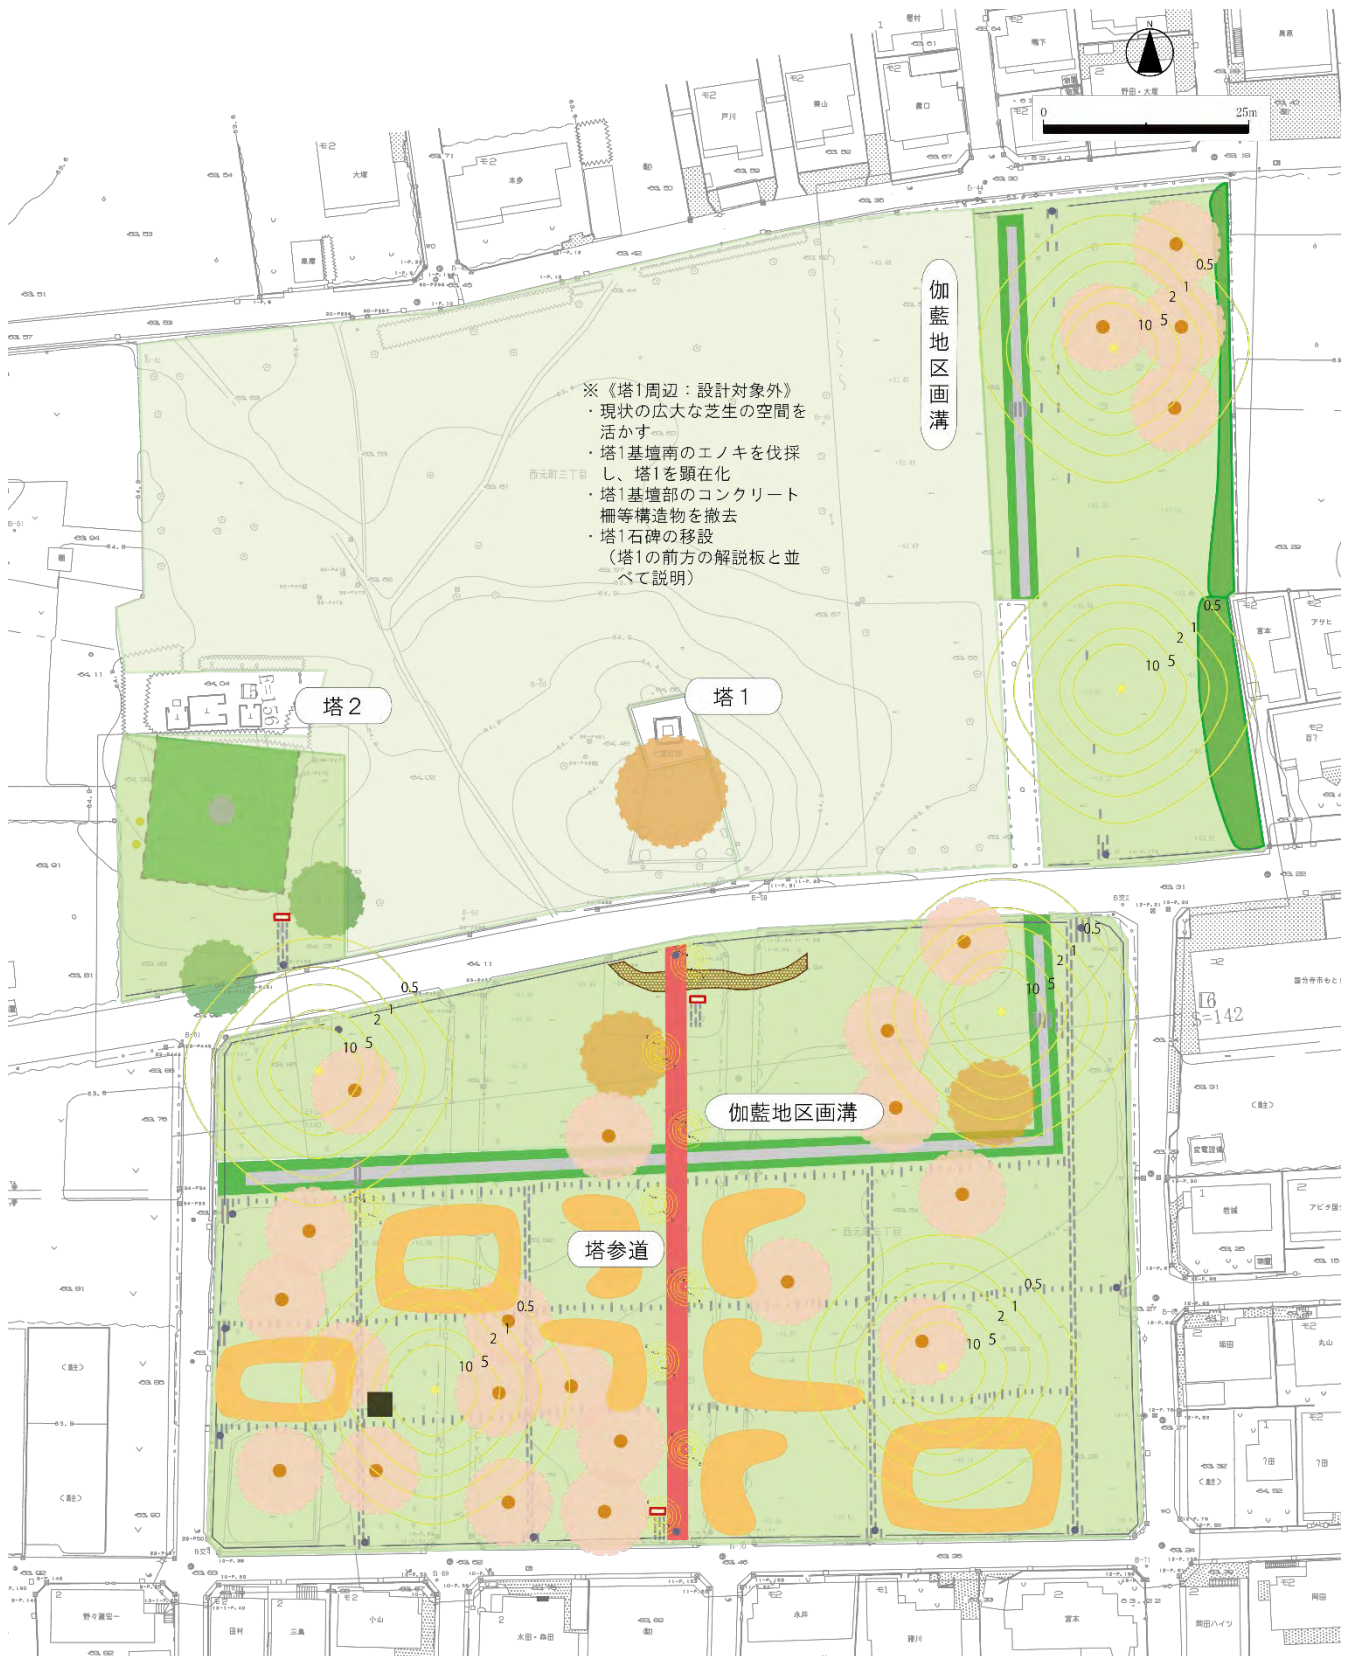
図 69 塔地区整備計画平面図(案)

伽藍地区画の外側の寺院地には遺構分布が希薄な一帯が存在し、苑院・花園院の存在が推定されていることを踏まえ、万葉植物などを積極的に植栽した植物を鑑賞できる、明るい空間を整備する(図69 橙色表示範囲を想定)。

また、樹木の少ない場所も確保しておき、蹴鞠などの遊びやイベントなどの実施も可能な芝生広場も整備していく。

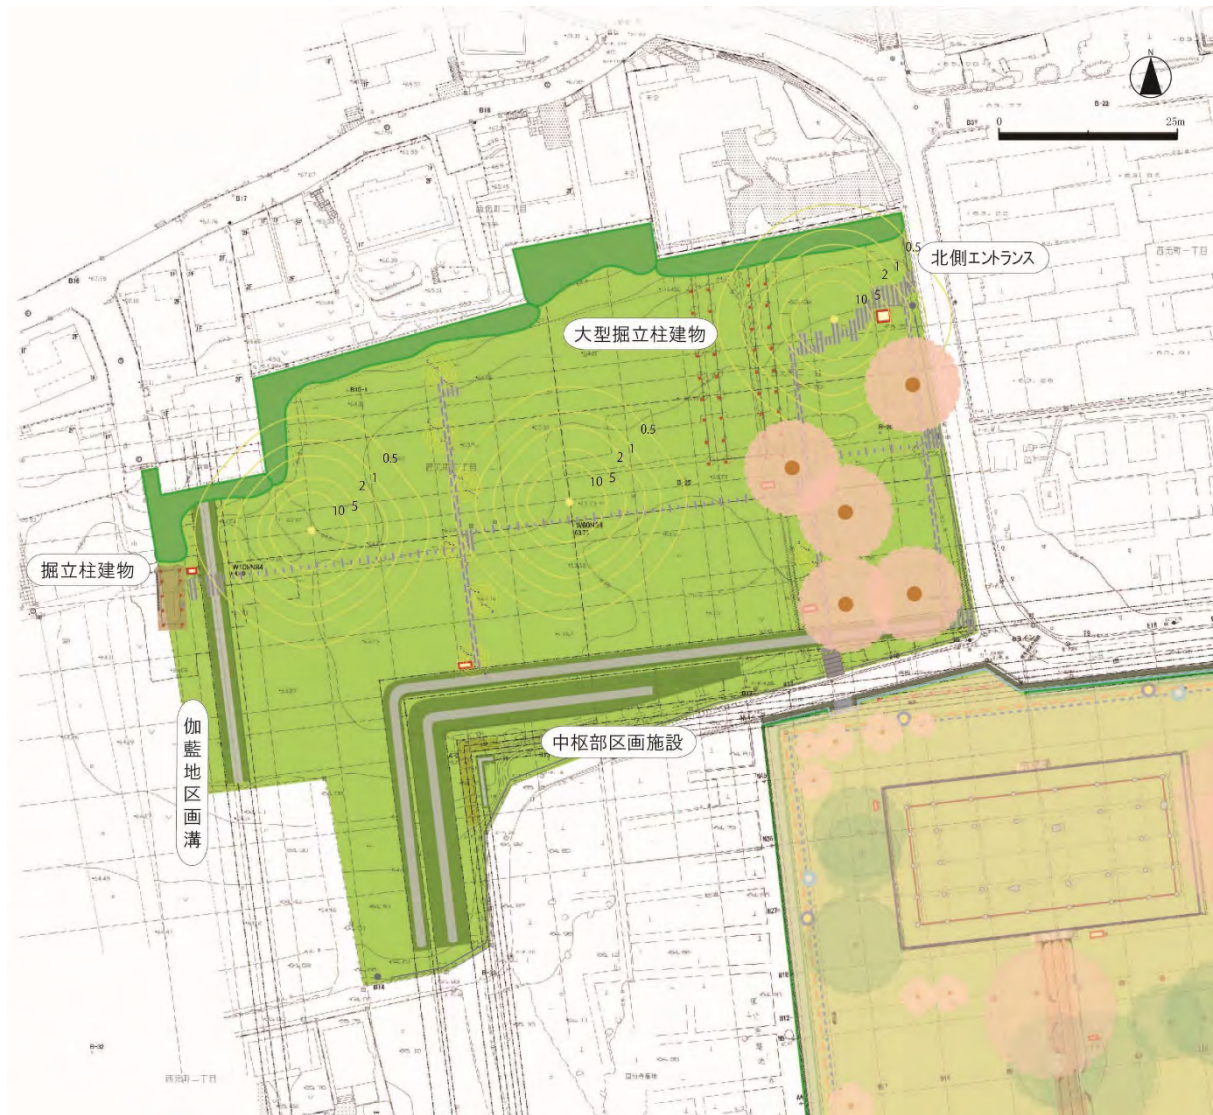
図 72 整備計画平面図 (案)

地区の北側には住宅地が立地しており、境界部分にはプライバシーに配慮した緩衝植栽地を確保する。
