史跡 武蔵国分寺跡(僧寺地区)
第一期整備〔中枢部周辺地区〕基本設計報告書

令和2年3月

国分寺市教育委員会

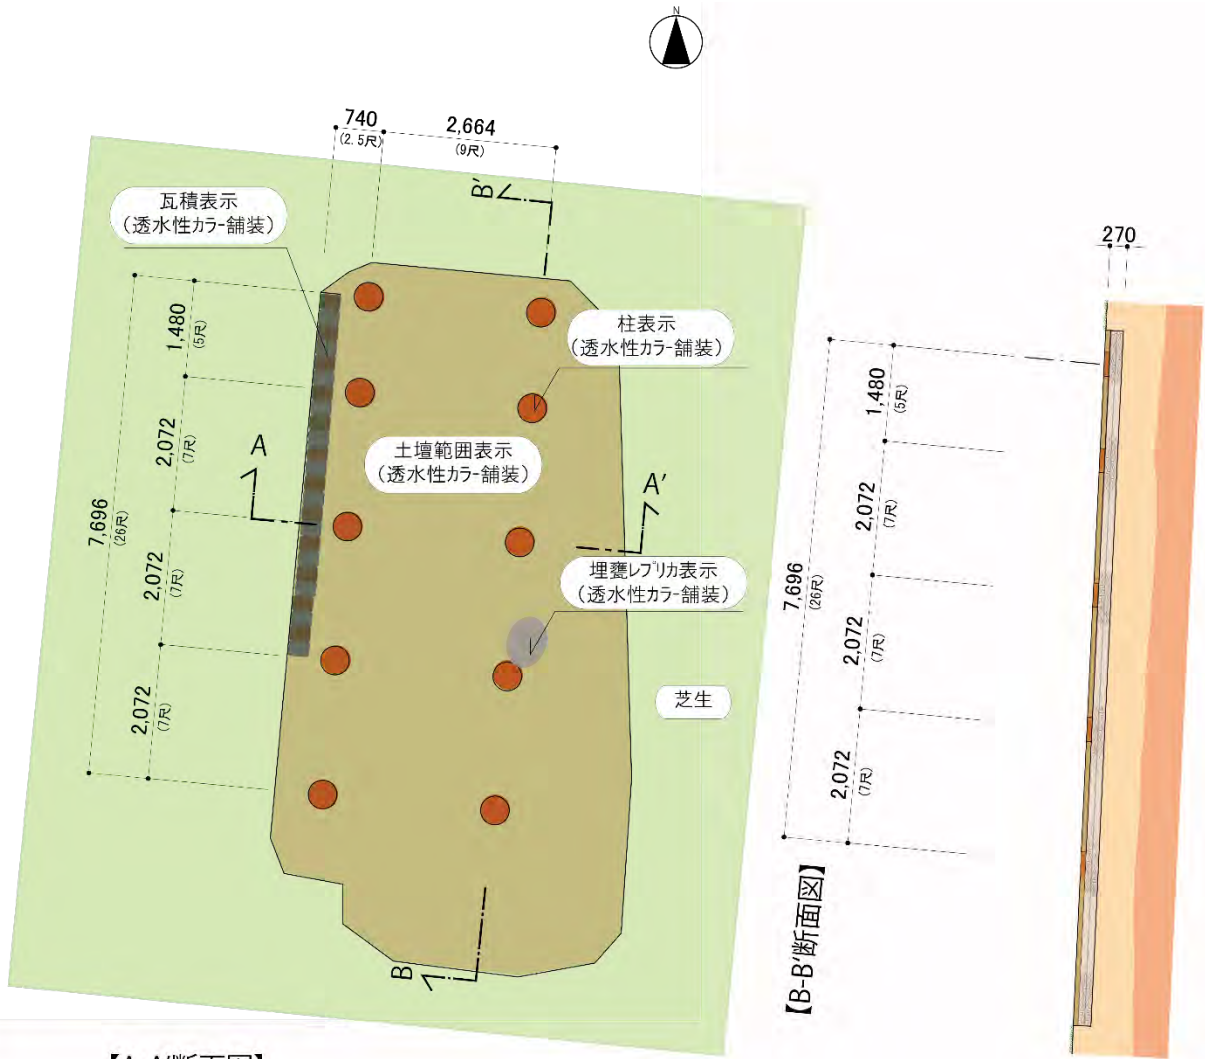
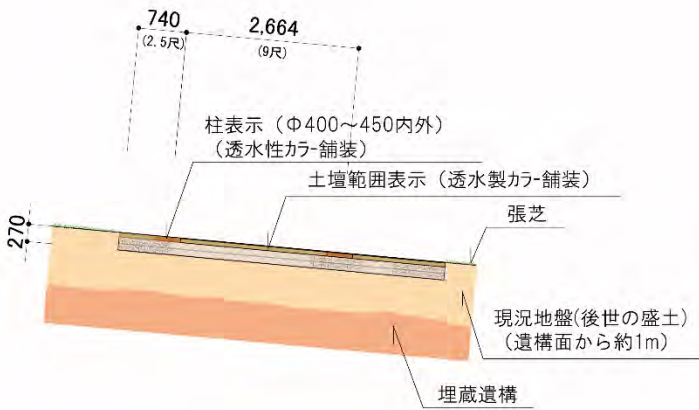
図 73 掘立柱建物 (SB39) 平面表示 (案)

【A-A'断面図】

- ・整備対象遺構として、SB39（第28次調査昭和52年度）・SB91（第250次調査昭和60年度）の二棟の掘立柱建物の表示を行う。
- ・推定中院地区の広々とした空間で、離れた位置からでも建物遺構の存在を認識できるような表示を心がけ、解説板等による補足説明も併せて見学者へ情報提供を行う。
- ・掘立柱建物の存在を想起できるように、柱跡の位置に木柱を用いて表示することを基本とする。
- ・SB39 掘立柱建物は土壇状遺構や瓦積み遺構、埋甕等の特徴的な遺構・遺物を表示するとともに、半立体的な表示を行う。瓦積や甕の表示については、再現性にこだわった表示が望ましく、実施設計において、表現方法やGRC等によるレプリカ展示方法等について詳細に検討する。
- ・SB91 掘立柱建物は二面廂の格式高い建物の性格が指摘されている。基本的には柱による半立体的な表現方法を優位としておき、実施設計において詳細な検討を行う。
