# 令和7年度 第1回 国分寺市史跡武蔵国分寺跡保存整備委員会

## 中枢部周辺地区（北方・推定中院地区）整備工事の調整設計について

## 築地塀復元の素材について

# SB39掘立柱建物の表示について

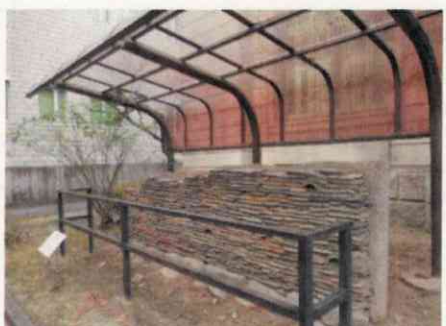
| 案 | 工 法・材 料 | イメージ写真 | 評価 |
|---|---|---|---|
| A | <p>伝統工法＋覆屋</p> <p>覆屋</p> <p>伝統的な版築工法<br/>(土+石灰+苦汁等)</p> | <p>北白川廃寺瓦積基壇<br/>(京都大学文学部陳列館前)</p> | <p>△</p> <p>覆屋により劣化の進行を緩和できるが、築地塀の視認性を阻害</p> |

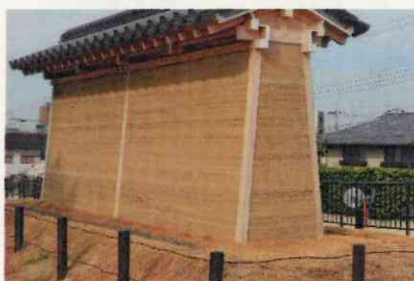
| 案 | 工 法・材 料 | イメージ写真 | 評価 |
|---|---|---|---|
| B | <p>伝統工法＋防水・撥水处理</p> <p>天端・壁面の防水・撥水处理</p> <p>伝統的な版築工法<br/>(土+石灰+苦汁等)<br/>突き固め仕上げ</p> | <p>特別史跡百済寺跡 (大阪府枚方市)<br/>※伝統工法部分 (保存処理なし)<br/>(版築土65mm/層、コンクリート基礎)<br/>(復元屋根あり、雨落ちあり)</p> | <p>×</p> <p>数年ごとの定期的な保存処理が必須</p> |

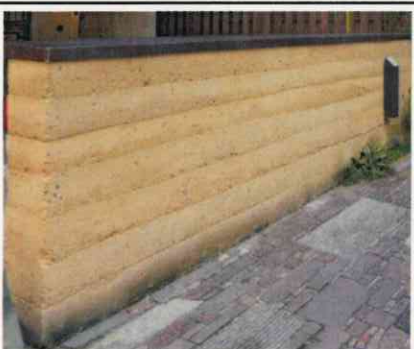
| 案 | 工 法・材 料 | イメージ写真 | 評価 |
|---|---|---|---|
| C | <p>改良土による版築</p> <p>改良土 (土、セメント、固化剤)</p> <p>改良土版築<br/>厚み200mm程</p> | <p>近畿壁材 ショールームカウンター<br/>(土、セメント、固化剤による版築工法)<br/>(固化剤：無機系水溶液)</p> | <p>◎</p> <p>伝統的な版築よりも強度が出るため覆屋や保存処理が不要。</p> |

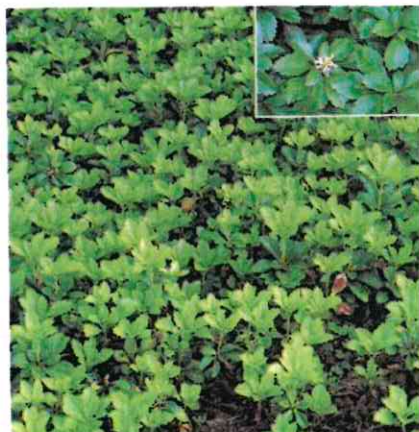
フッキソウ

基本管理不要  
草丈15~30cm  
半陽~陰地にて生育  
植栽間隔20~25cm (16~25株/m<sup>2</sup>)

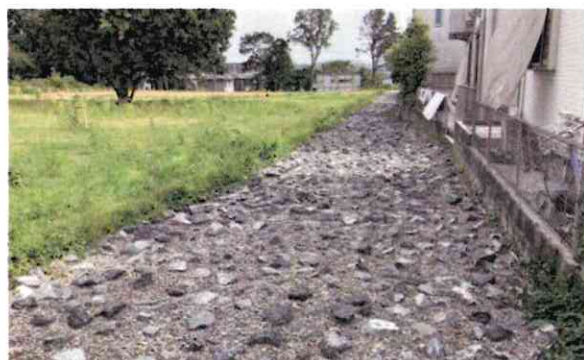
緩衝地帯

砂利70%  
割栗石30%  
防草シート
