## 【審議事項】 西元町一丁目公園整備について

### ◆公園整備事業の経緯◆

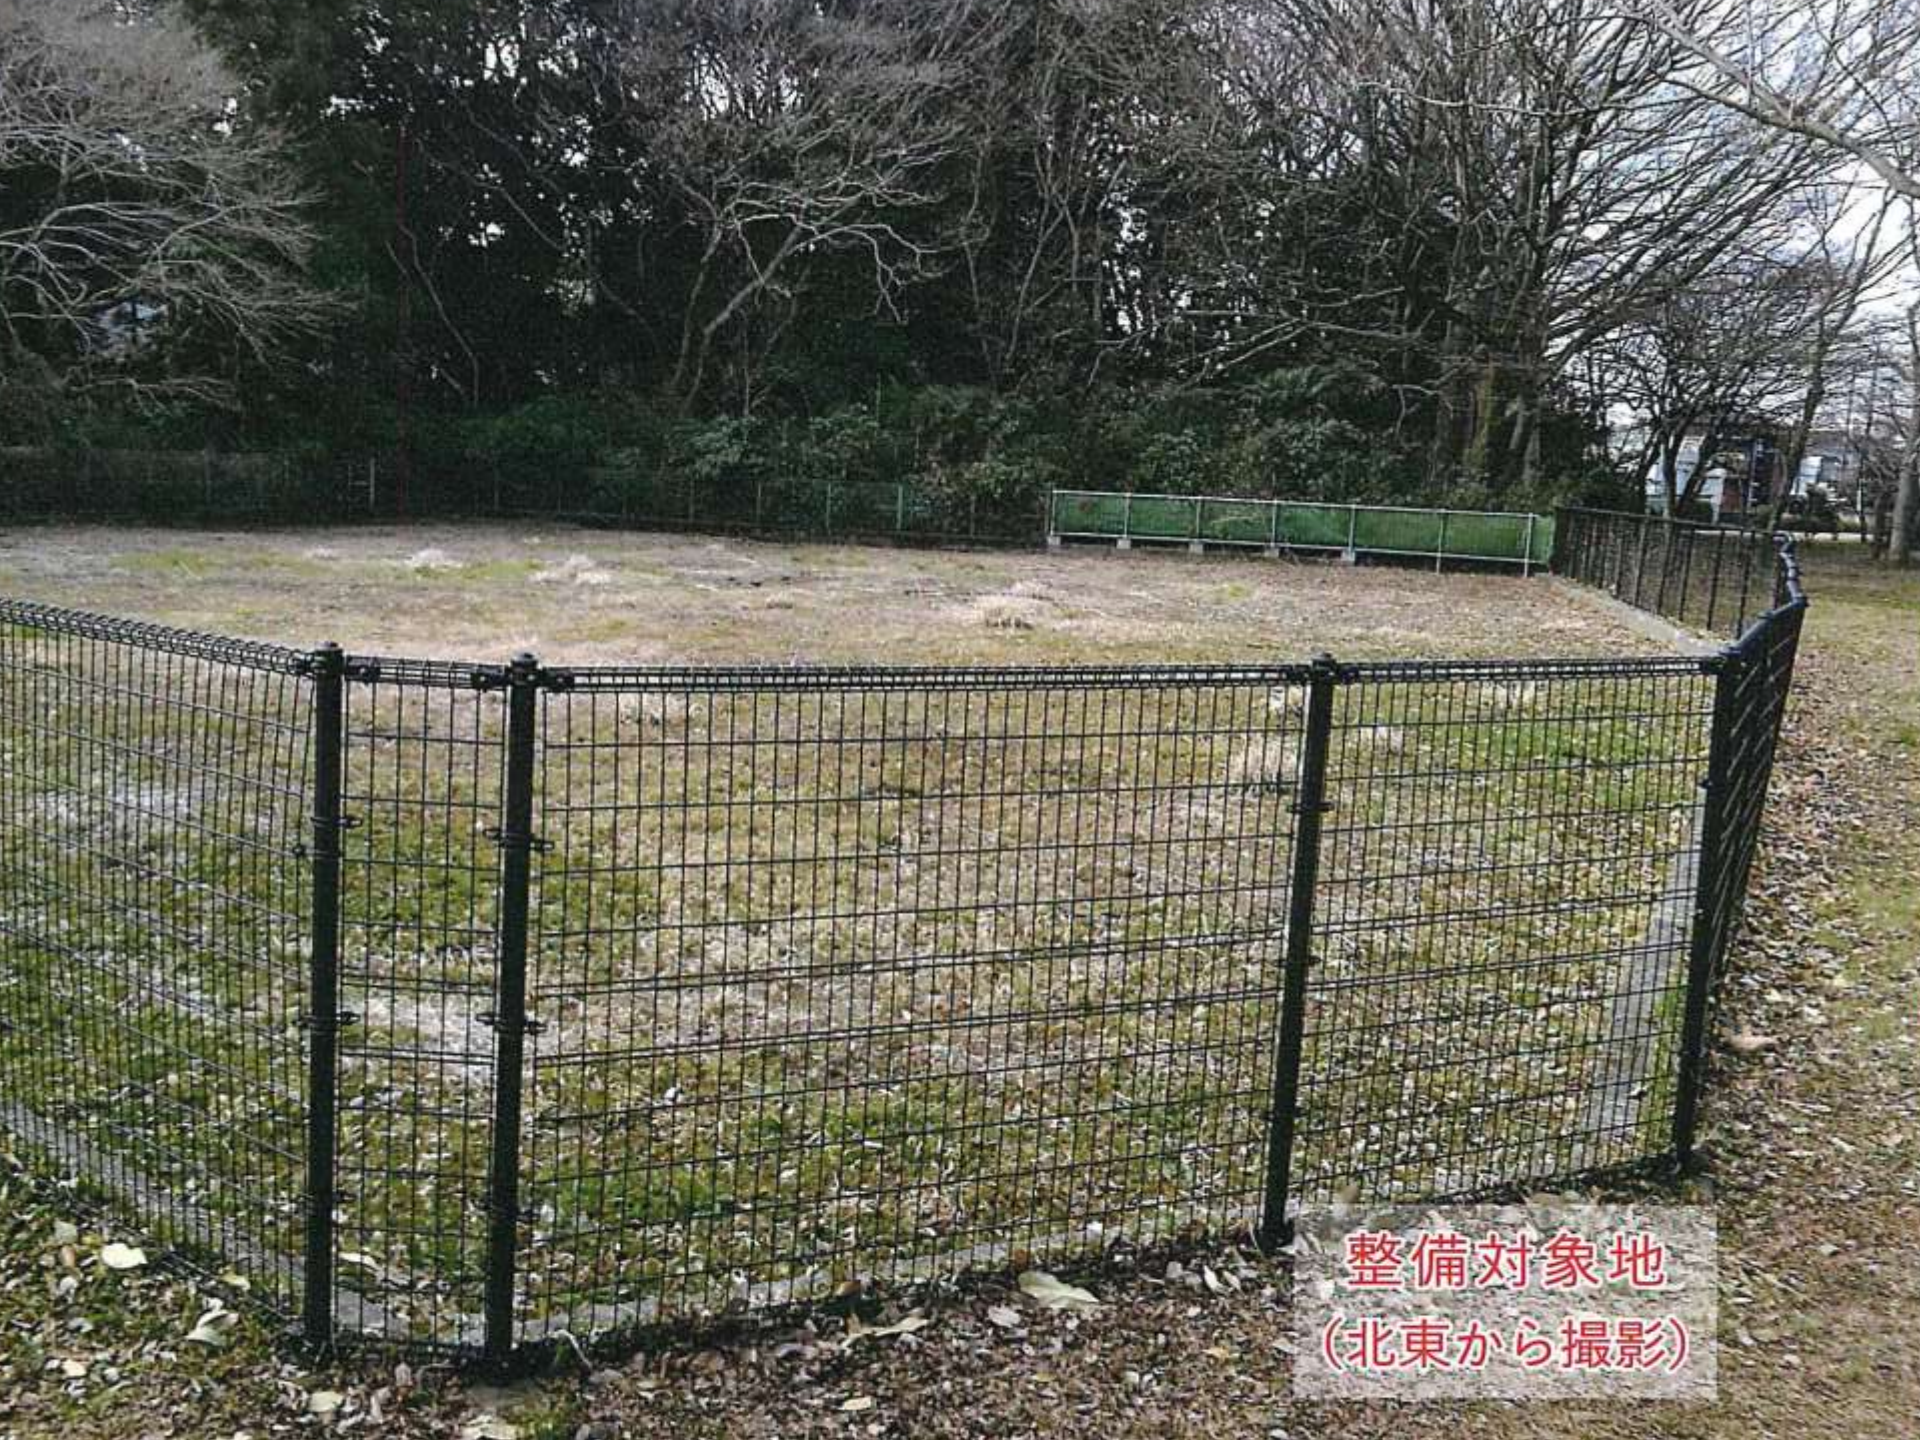
整備対象地  
(北東から撮影)

整備対象地は北～東を都立公園、西～南を国分寺薬師堂に接し、接道はしていません

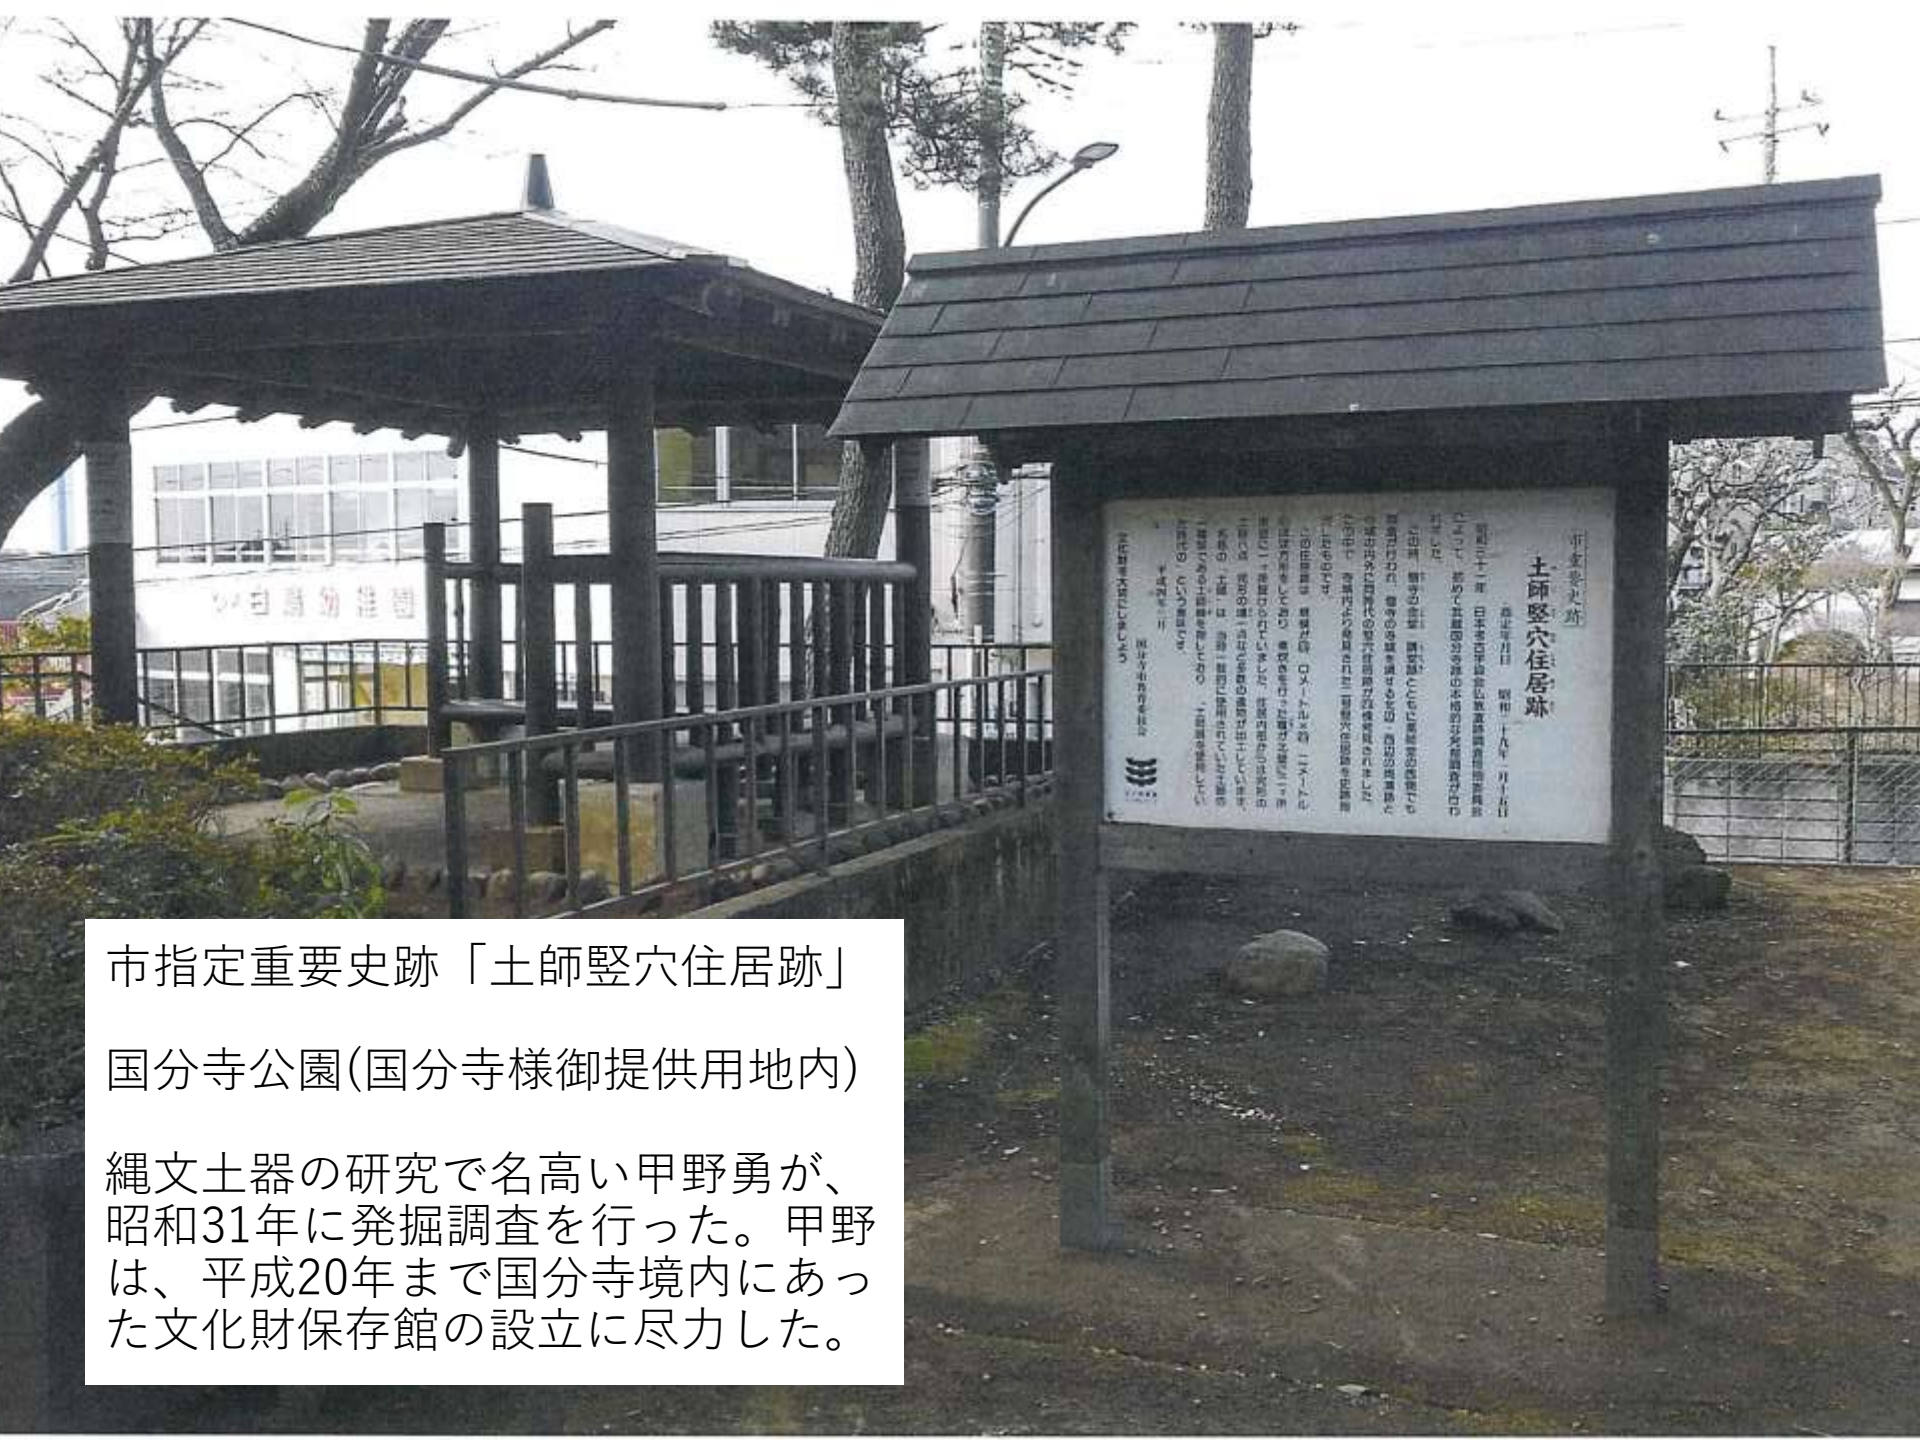
市指定重要史跡「土師堅穴住居跡」

縄文土器の研究で名高い甲野勇が、昭和31年に発掘調査を行った。甲野は、平成20年まで国分寺境内にあった文化財保存館の設立に尽力した。

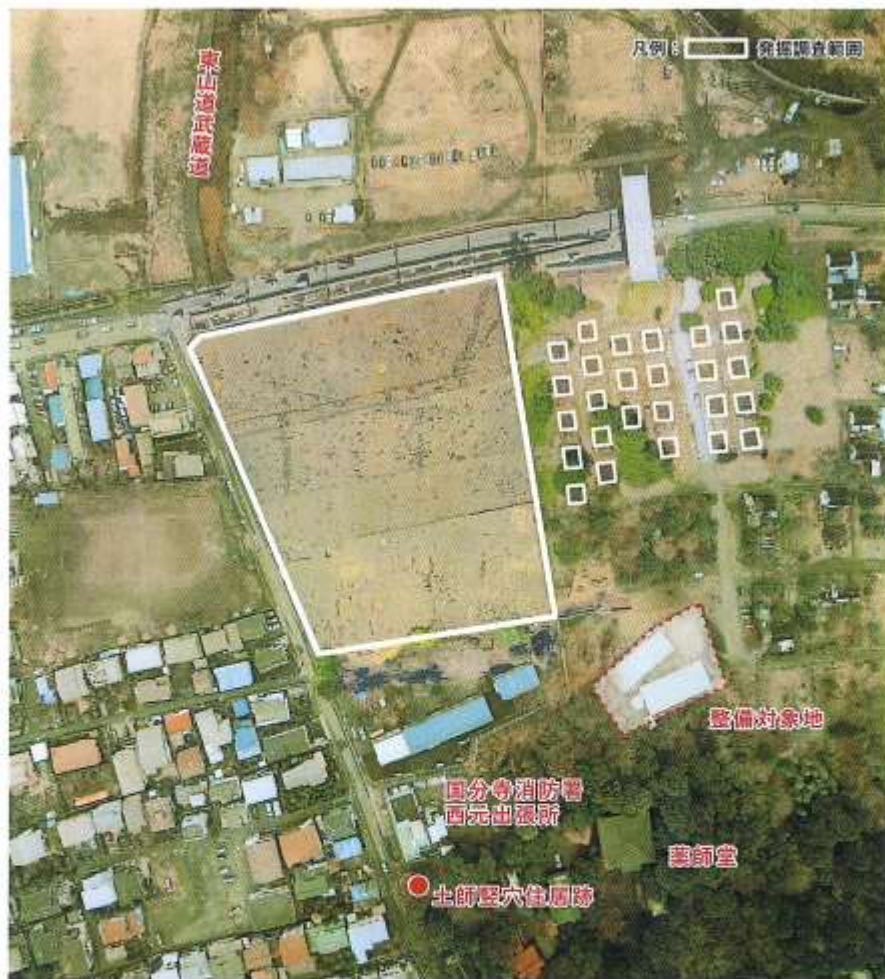
現国分寺市立第四小学校用地の発掘調査（平成8～10年の合成写真）

調査面積：9,470㎡

発見された遺構：古代の竪穴住居 24 軒、擬立柱建物 10 棟、溝 5 条、土坑 75 基、墓 3 基 等

縄文時代の竪穴住居 1 軒、土坑 127 基、小穴 1,164 基

旧石器時代の石器集中部 2 ヶ所

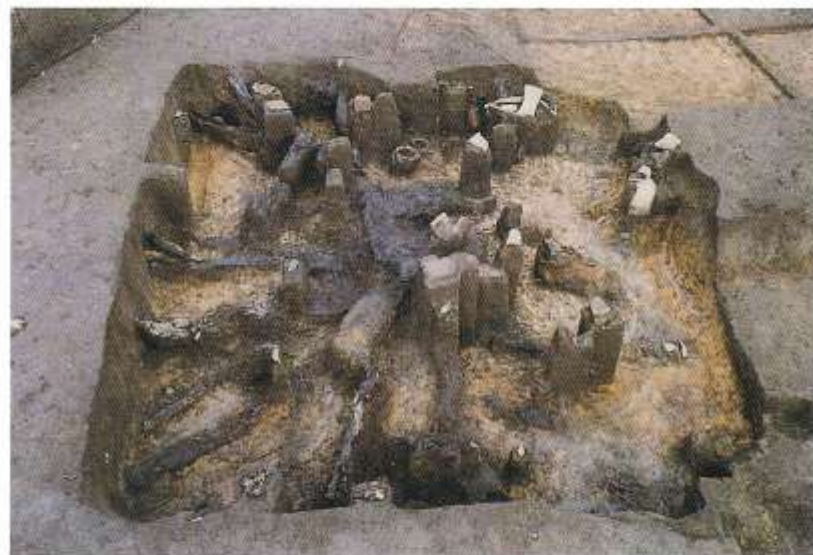
火災を受けた竪穴住居。屋根の垂木が焼けた状態で発見された。（476次調査 SI667住居）

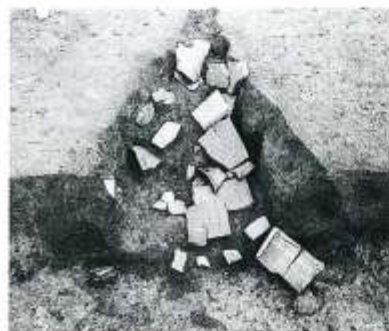
（431次調査 SI544）

この辺りの竪穴住居は、煮炊きを行うカマドの材料に瓦を使っていることが特徴的である。
